報告 韓国ソーレ橋の塩害対策

木村 哲士*1・丁 海文*2・安 泰松*3・池 翰相*4

要旨：韓国西側黄海沿岸に位置するソーレ橋の塩害対策を行う機会を得た。黄海沿岸は世界でも有数の干満差があることで知られているが、対策工法を検討するにあたり、この大きな干満差を考慮した対策工法を選定する必要があるがあった。1日の施工時間約6時間の中で可能な対策工法を模索した結果、FRP埋設型枠を用いた電気防食が最適であると考えた。

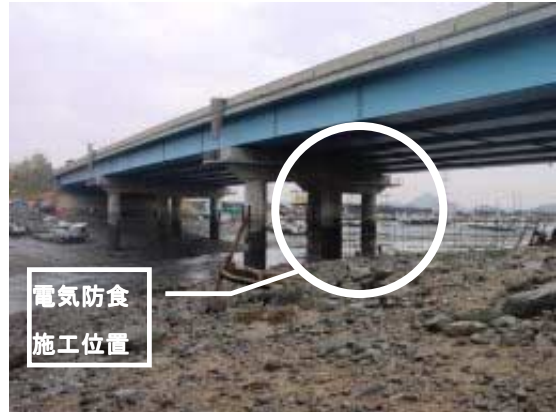
写真-1 ソーレ橋P1-P2

写真-1にP1-P2の写真を示す。写真のとおりP1からP2は、入り江の中に位置している。この入り江の干満差は大潮差で約9.0mもあるため、干潮時にはフーチング上で作業が可能となる。しかしながら、干満差が大きいために潮流が早いうえ、1日の施工時間は大潮時で6時間程度しかなかった。また、近接して海産物の市場があり、水揚げのための小型船舶の往来も多いため、船舶と脚や足場等との衝突などに配慮する必要があった。

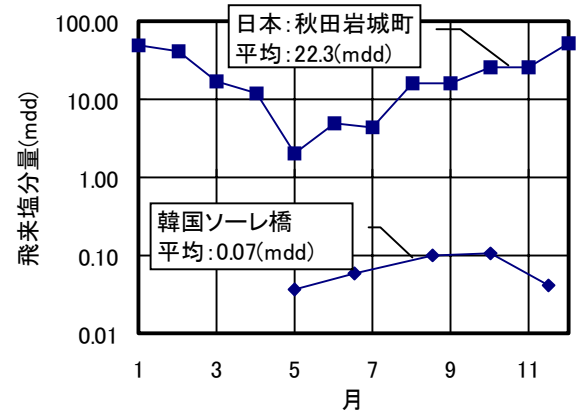
図-3 飛来塩分量(土研式塩分捕集器による)

本橋梁が位置する仁川(インチョン)付近の干満差は、日本近海と比較しておよそ4～6倍も大きい⁴⁾。一方、飛来塩分量は塩害の厳しい日本海側(例：秋田岩城町)と比較すると1/300程度であった⁵⁾。飛来塩分量の少ない原因は、干満差が大きいことに加え、しぶきの発生原因となる岩場などの立地条件に起因するものではないかと考えられる。

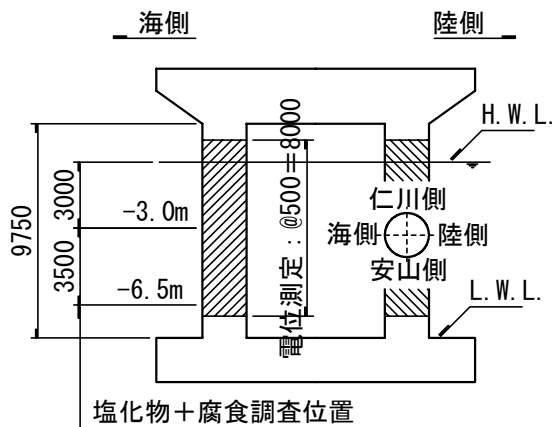
図-4 調査位置図 (単位:mm)

橋脚の損傷状況を確認するため、事前調査として行った調査項目を表-2に示す。調査位置の詳細は図-4に示すとおりである。

外観調査の結果、橋脚下部に2ヶ所の豆板があったが、鉄筋腐食に起因する浮きや剥離などの損傷は認められなかった。
