## 報告 表面被覆を施した RC 部材の長期耐久性に関する検討

**要旨**：表面被覆による補修後 14 年が経過した栈橋上部工の補修効果に関する調査結果について報告した。また、補修を施した RC 部材の長期間の構造性能を把握するために、表面被覆を施した RC はりの劣化状況と構造性能の関係について実験的検討を行った。その結果、塩害が生じた RC 構造物に表面被覆を施す場合、コンクリート内部の塩化物イオンを除去する対策、あるいは電気化学的な補修対策を講じなければ、補修効果の長期にわたる持続は期待できないこと、また、表面被覆を施した RC はりの耐荷性および変形性は、腐食による鉄筋の断面減少を考慮することで評価が可能であることが確認された。

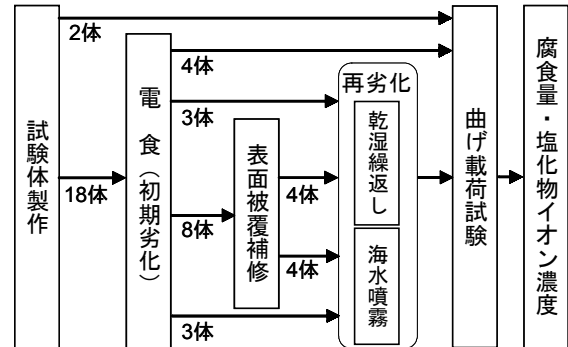
図-4 実験フロー

表面被覆を施した RC 部材の長期耐久性の把握を目的として、RC はりの載荷実験を行った。以下に実験概要を述べる。また、実験フローを **図-4** に、試験体一覧を表 **表-3** に示す。

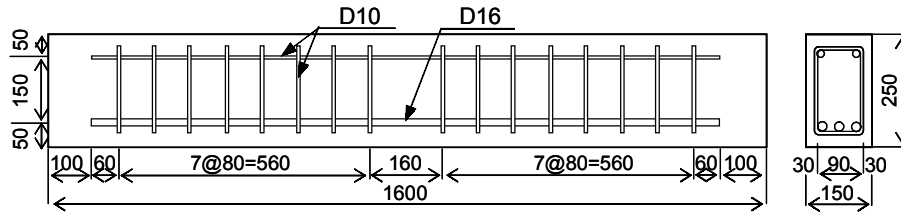
図-5 試験体概要

**図-5** にはり試験体の概要を示す。また、コンクリートの示方配合を表 **表-4** に、鉄筋の物性

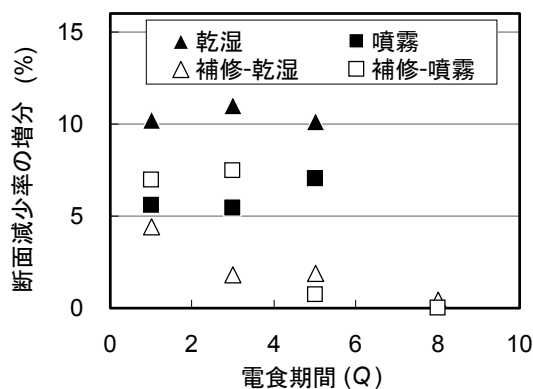
図-6 促進劣化による平均断面減少率

表面被覆後の鉄筋腐食の進行を確認するため、それぞれの断面減少率から電食による断面減少分を差し引いた値、すなわち促進劣化のみによる鉄筋断面減少率の増分を図-6に示す。電食による断面減少として、1Qおよび8Qの場合、試験体 No.1, 2 および No.17, 18 の実測断面減少率の平均値を用いた。3Qおよび5Qについては、1Qおよび8Qの平均断面減少率から、ファラデー則に基づいて内挿した値を用いた。

図-6より、被覆を施していない試験体の鉄筋断面減少率の増加は、それぞれの促進劣化方法についてほぼ一定であった。これは、各劣化方法で腐食速度が一定であったことを示しており、乾湿繰返しは、海水噴霧と比較して、3~4倍の劣化速度であったといえる。被覆を施した試験体では、電食期間が長いほど、鉄筋断面減少率の増加は小さかった。

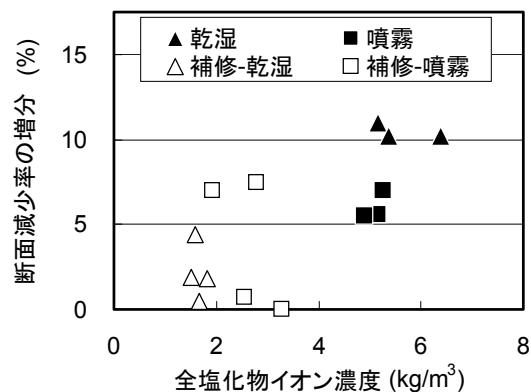
図-7 断面減少率の増加と全 Cl<sup>-</sup>濃度の関係

ここで、図-7にCl<sup>-</sup>濃度と鉄筋の平均断面減少率の増分との関係を示す。被覆を施した試験体は、被覆を施していない試験体と比較して、Cl<sup>-</sup>濃度が小さいことは明らかである。また、腐食発生限界濃度を超えるCl<sup>-</sup>を有するにもかかわらず、促進劣化による鉄筋断面減少率の増分は少なかった。したがって、補修後、外部からの水および酸素の供給がなかったことが推測できるため、はり試験体における補修効果は、促進劣化中も持続していたことが考えられる。また、電食期間が長いほど鉄筋断面減少率の増

分が小さくなったが、これは、腐食反応や電気分解等により試験体内部の酸素消費量が増加したために、電食後の酸素残存量が少なくなったことが原因として考えられる。

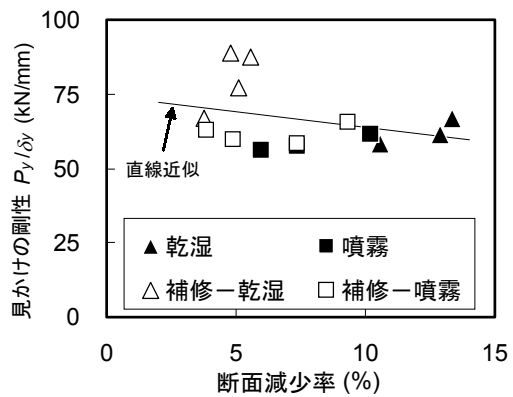
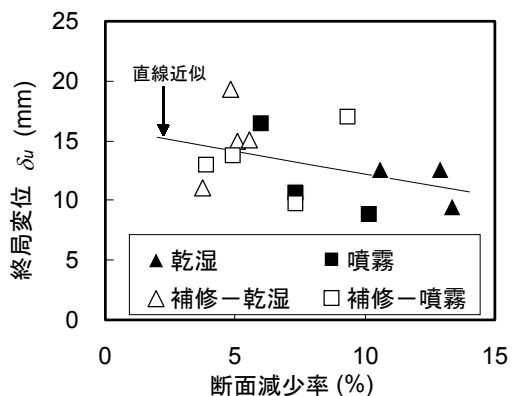
図-8に鉄筋の平均断面減少率とはり試験体の見かけの剛性の関係を、図-9に鉄筋の平均断面減少率とはり試験体の終局変位の関係を示す。見かけの剛性は、はりの降伏荷重 $P_y$ を降伏変位 $\delta_y$ で除した値とした。また、終局変位 $\delta_u$ は、降伏荷重 $P_y$ を下回らない荷重での最大の変位とした。なお、促進劣化を行っていないはり試験体については、載荷試験中、はりの鉛直変位が計測できなかったため記載していない。

図-8および図-9に示した全データの回帰線から分かるように、はり試験体の見かけの剛性および終局変位は、鉄筋の平均断面減少率が大きいほど低下する傾向となった。これより、RCはりの変形性は、補修の有無や促進劣化方法を問わず、腐食による鉄筋の平均断面減少率を用いて評価が可能であると考えられる。

図-8 平均断面減少率と見かけの剛性の関係

図-9 平均断面減少率と終局変位の関係

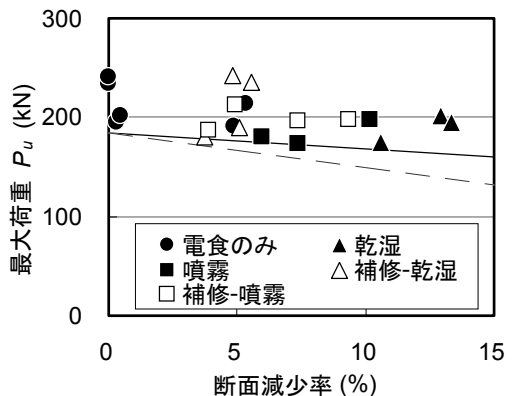
図-10 平均断面減少率と最大荷重の関係

また、図-10に鉄筋の平均断面減少率とはり試験体の最大荷重の関係を示す。はりの最大荷重は、変形性と同様、鉄筋の平均断面減少率が大きいほど低下する傾向を示した。ここで、図-10の実線は、鉄筋の断面減少を考慮し曲げ理論により求めた計算値、破線は断面減少に加えて、孔食等による鉄筋の力学的性質の低下を考慮した計算値を示す<sup>3)</sup>。このとき、コンクリー

トの物性値として、はり試験体製作時に同一バッチから採取したコンクリート（φ150×300mm）の標準養生 28 日後における圧縮強度 29.2N/mm<sup>2</sup>、およびヤング率 26.8kN/mm<sup>2</sup>を用いた。これより、RC はりの耐荷性は、補修の有無や促進劣化方法を問わず、腐食による鉄筋の平均断面減少率を考慮することで評価が可能であるといえる。既往の報告<sup>3)</sup>によれば、孔食による応力集中などの影響により、腐食による断面減少分以上に鉄筋の力学的性質が低下するとされているが、本研究では、主筋が D16 と比較的太径であったために、局部的腐食の影響が顕著に表れなかったことが考えられる<sup>4)</sup>。
