## 論文 能登半島の ASR 劣化構造物に関する一考察

**要旨:** 能登地方にはアルカリシリカ反応 (ASR) による劣化を受けた構造物が多く存在する。本研究では、能登地方の ASR 劣化構造物の発生状況をコンクリートに使用された安山岩砕石の岩石・鉱物学的特徴やアルカリシリカ反応性との関係から検討するとともに、鉄筋破断が発生した構造物から採取したコアの力学的性質の変化について明らかにした。また、破断鉄筋の詳細調査より、ASR 膨張によって鉄筋破断に至るまでの亀裂の発生とその進展の過程を解明した。

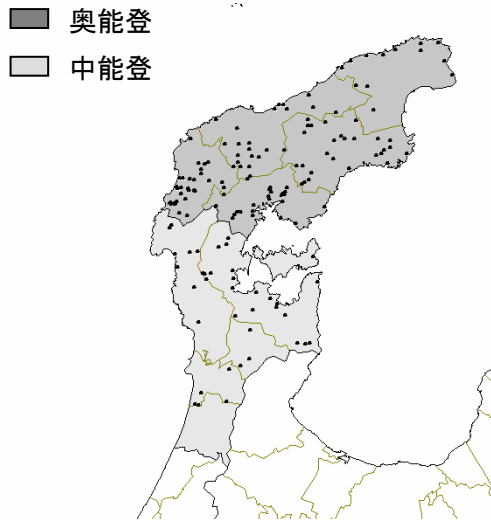
図-1 能登地方における ASR 劣化橋梁の分布

能登半島における ASR が発生した橋梁の分布状況 (平成 16 年度実施) を図-1 に示す。能登半島は行政・管理上、奥能登と中能登とに分けられるが、橋梁の規模や ASR 損傷度とは無関係に ASR 劣化橋梁の分布状況だけを見ると、奥能登地域に ASR 劣化橋梁が多く存在しているのが分かる。奥能登地域の ASR はすべて安山岩砕石によるものであることが明らかになっている。一方、中能登地域の一部や金沢市に近接した地

域でも ASR が発生しているが、これらの地域の ASR は川砂や川砂利が原因であり、ASR 損傷度も比較的軽微なものが多い。川砂や川砂利は庄川水系（富山県）または手取川水系（石川県）から供給されたものであると考えている。能登地方の砕石原料としての岩体の分布状況を図-2 に示す。本分布図には ASR 劣化構造物が建設された当時（昭和 40 年代から 50 年代前半）の採石場の位置を図中に記載している。能登半島の北部には安山岩の岩体が帯状に分布しており、岩体は安山岩質溶岩・火砕岩と石英安山岩質溶結火砕岩とに区別される。代表的な産地（門前

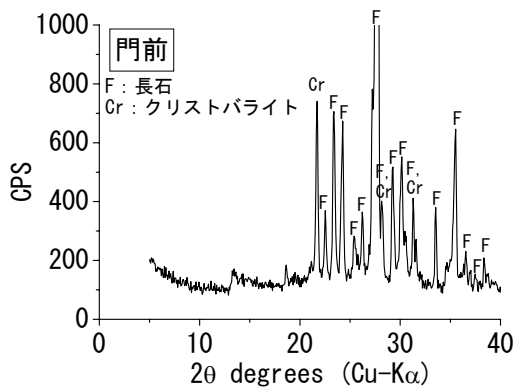
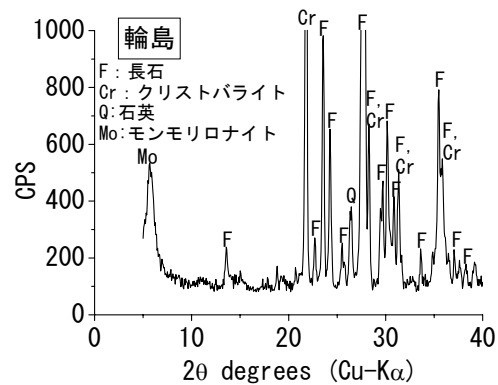
図-3 安山岩（門前産および輪島産）の X 線回折図

町と輪島市）から採取した岩石（両輝石安山岩）の X 線回折図を図-3 に、それらの骨材のアルカリシリカ反応性試験の結果を表-1 に示す。安山岩砕石には反応性鉱物としてクリソバライトと火山ガラスが含まれており、骨材のアルカリシリカ反応性試験の結果は輪島市産のもの JIS A 1146 の結果を除いて、すべて「無害でない」または「有害」と判定されている。興味深い点は、門前町産と輪島市産では火山ガラスの残存量に大きな相違があり、門前町産は火山ガラスが多く残存しているのに対して、輪島市産は火山ガラスが変質しており、スメクタイト化（モ

ンモリロナイト) が進行していることである。輪島市産のものが JIS A 1146 で「無害」と判定されたのはモンモリロナイトを含有していることが関係している<sup>2)</sup>。実構造物の調査では、後者のものは前者のものより ASR が発生した場合の骨材の割れやコンクリートのひび割れが顕著であることから判断すると、後者のものには乾燥湿潤や凍結融解の繰り返しによる劣化作用の影響がさらに加わっているものと推測される。

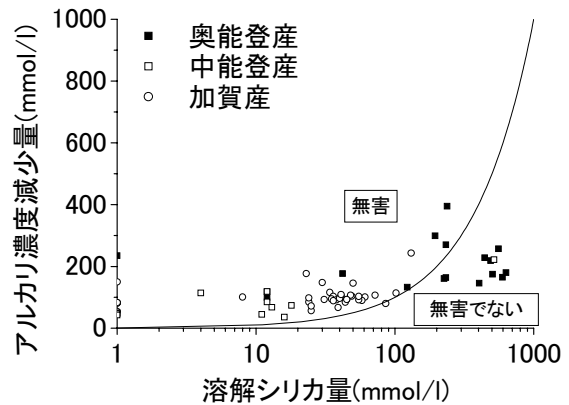
図-4 骨材のアルカリシリカ反応性(化学法)の判定結果

骨材の化学法の結果(昭和 63 年に実施)を図-4 に示す。この結果は石川県全域で実施した最初の調査であり、石川県を奥能登、中能登および加賀の 3 地域に区分している。奥能登地域のものは約 60% が「無害でない」と判定されており、それらはすべて安山岩砕石であった。また、能登地方ではこれまで安山岩の砕砂は使用されておらず、川砂(または山砂)と安山岩砕石との組み合わせが一般的なものであった。一方、中能登や加賀のものはほとんどが「無害」の川砂や川砂利であり、溶解シリカ量が 100 mmol/l 以下であることから判断すると、骨材のアルカリシリカ反応性は能登地方のものと比較してかなり低いものと推察できた。

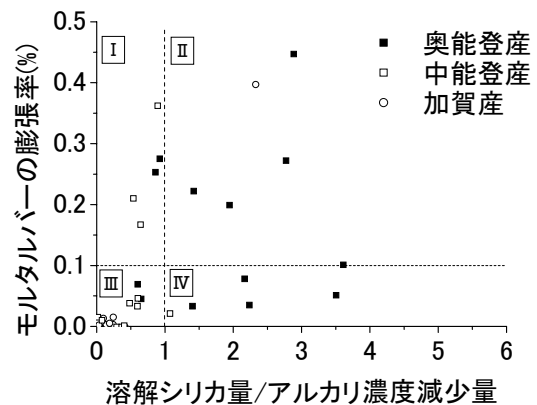
図-5 モルタルバー法の膨張率と化学法の溶解シリカ量/アルカリ濃度減少量との関係

骨材の化学法とモルタルバー法の判定結果の整合性を図-5 に示す。わが国では化学法で「無害でない」と判定された場合にのみモルタルバー法をさらに実施することが規定されている。このため、両試験法の判定結果の整合性が県内全域で調べられた例はこれまで皆無である。ここで問題となるのは、骨材の化学法とモルタルバー法の判定結果が一致しない場合(I および IV) が比較的多く存在することである。I のケース(化学法で「無害」と判定され、モルタルバー法にて「無害でない」と判定)は川砂や川砂利中の安山岩粒子または流紋岩粒子混入のペシマム現象から、IV のケース(化学法で「無害でない」と判定され、モルタルバー法にて「無害」と判定)は前述したように安山岩砕石のスメク

タイト化(モンモリロナイトの含有量)との関係から、それぞれ説明が可能である<sup>2)</sup>。

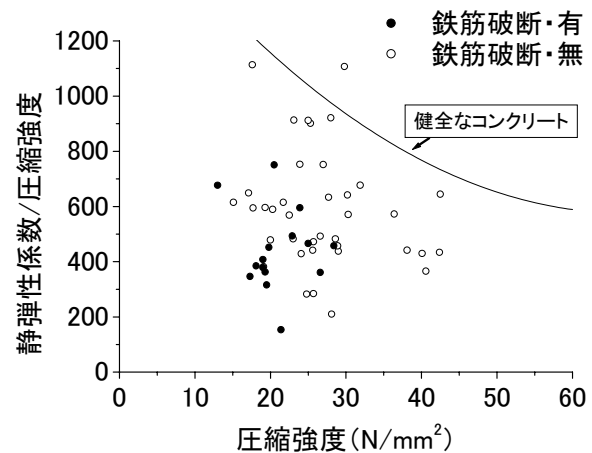
図-6 ASR劣化構造物から採取したコアの圧縮強度と静弾性係数/圧縮強度との関係

能登半島の構造物の ASR 劣化度の調査は 40 数例あり、コア(直径 55 mm, 長さ 30cm)を構造物の各部位から 3 本ずつ採取し、コンクリートの力学的性質(圧縮強度, 弾性係数, 超音波パルス速度など), 残存膨張性, アルカリシリカゲルの生成状況などを調べてきた。コンクリートの圧縮強度と静弾性係数/圧縮強度比の関係を図-6 に示す。この図において健全なコンクリートを示す曲線から外れて、プロットが原点に近づくにつれて ASR による損傷度が大きいものと判断される<sup>3)</sup>。本調査データは約 80% が橋脚または橋台を対象としたものであり、それらの建設時の設計基準強度は 21 または 24 N/mm<sup>2</sup>であ

った。図-6 に示すように、20 年以上が経過したコアの強度は設計基準強度を大きく下回るものがあり、ASR が発生した構造物からのコアは圧縮強度がかなり低下しているのが明らかである。
