報告 後施工アンカーボルトにより損傷した RC 橋脚梁の点検・補修

要旨: 首都高速道路都心環状線の RC 橋脚横梁部に、定期点検により最大幅 10mm のひび割れ損傷が発見され、緊急補修として横梁張出し部の撤去・再構築を行なった。ひび割れ発生原因調査の結果、ブラケット設置のための後施工アンカーボルトにより横梁主鉄筋が切断されていたことが原因であった。このため、同一工事でブラケット設置を行なった橋脚について、鉄筋探査により主鉄筋の欠損状況を確認した結果、対象橋脚の多くで主鉄筋の欠損が確認され、そのうち鉄筋探査された主鉄筋断面の約 80%が欠損していた橋脚について外ケーブル補強を行なった。

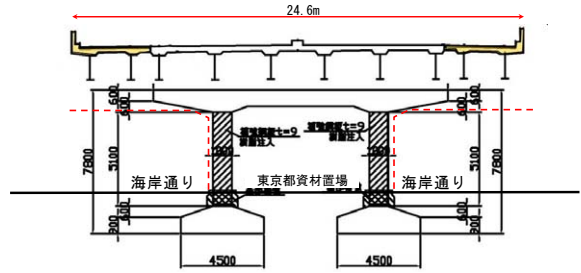
図-2 環1034橋脚断面図

環 1034 橋脚は、1960 年 1 月に着工し 7 月にしゅん功している。橋脚断面を図-2 に示す。橋脚は RC π 型ラーメン構造で、柱高さ 4.8m、橋直幅 1m、橋軸幅 1.2m の矩形断面、梁部は長さ 16m(張出し長各 3.5m)、幅 1.2m、梁高さ 0.6~1.2m である。上部工は鋼単純合成 I 桁とな
