# 論文 高度浄水施設のオゾン接触槽および活性炭吸着槽におけるコンクリートの劣化

宮原 茂禎<sup>\*1</sup>・大脇 英司<sup>\*2</sup>・岡本 知久<sup>\*3</sup>・花元 隆司<sup>\*4</sup>

**要旨:** 運転開始後 6~7 年経過時にコンクリートの調査を行った高度浄水の実証プラントのオゾン接触槽および活性炭吸着槽について追跡調査を行った。運転開始後 18 年でコアを採取し、表面から内部へ向かって水和物、空隙率、ビッカース硬さの変化を測定した。その結果、オゾン接触槽は表面から 10mm、活性炭吸着槽は 20mm の深さまで水酸化カルシウムが失われており、セメントの溶脱が生じていた。ただし、溶脱の深さは実証プラントの他の水槽と比べて深いものではなかった。ビッカース硬さは両槽ともに 10mm 程度の深さまで低下していた。また、変質の速度は前回の調査結果と比較して緩やかになっている傾向がみられた。

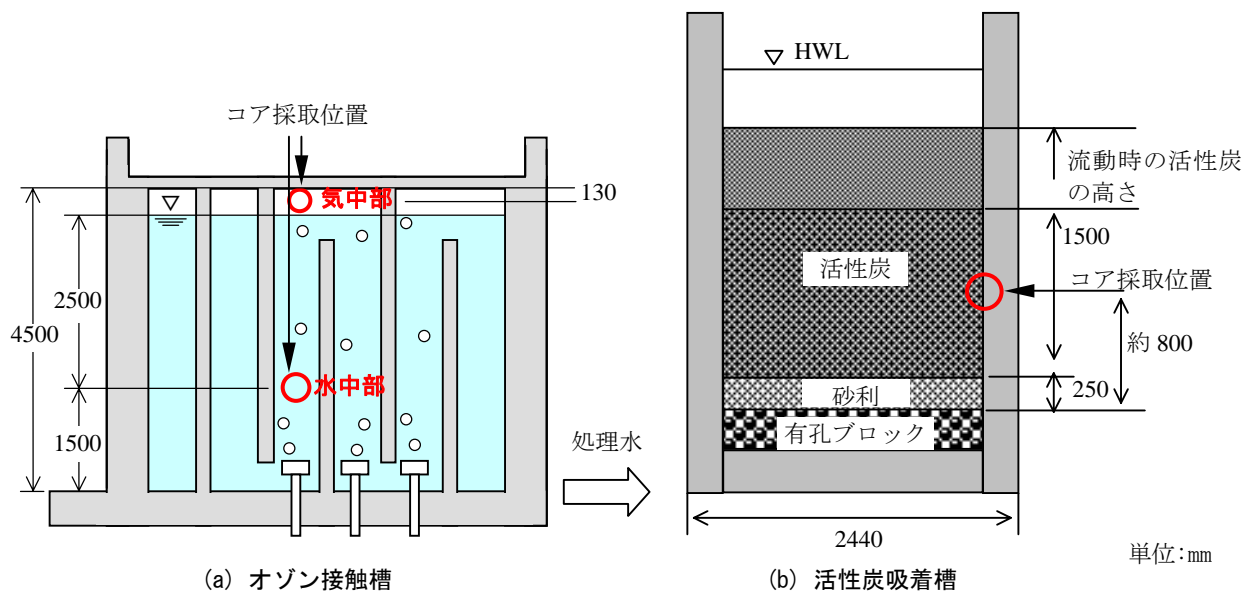
図-2 オゾン接触槽および活性炭吸着槽の概観

調査の対象とした実証プラントは図-1 のようなシステムで異臭味物質やトリハロメタン前駆物質を効果的に除去できる構成となっている。1989 年に建設され同年 4 月から連続運転を開始した。図-2 にオゾン接触槽および活性炭吸着槽の概要を示す。オゾン接触槽は 3 段接触方式が採用され、オゾンガスが散気管により最大注入率 3.0mg/l で注入される。活性炭吸着槽は石炭系の粒状破碎炭を用いた上向流の流動層方式が採用されている。下部整流装置にスライムや浮遊物質 (SS) が付着するのを防止する目的で通常 1 日 1 回、SS 排除操作 (空気・水併用洗浄) が行われる。

目視観察後に図-2 に示すオゾン接触槽の水中部と気
