論文 コンクリート構造物の鉄筋破断および配筋不良の ASR 劣化に及ぼす影響

要旨： ASR により過大な膨張が発生したコンクリート構造物では、鉄筋破断とそれに伴う躯体内部への割れの進展など、構造物の安全性に係る深刻な劣化が発生している。本研究は、能登地方における ASR 劣化橋梁の調査および対策の事例に基づいて、鉄筋破断が発生した構造物に使用された反応性骨材や部位ごとの ASR 劣化度について調べるとともに、設計・施工時の配慮不足や配筋不良が構造物の ASR 劣化に与えた影響について 2, 3 の考察を行っている。

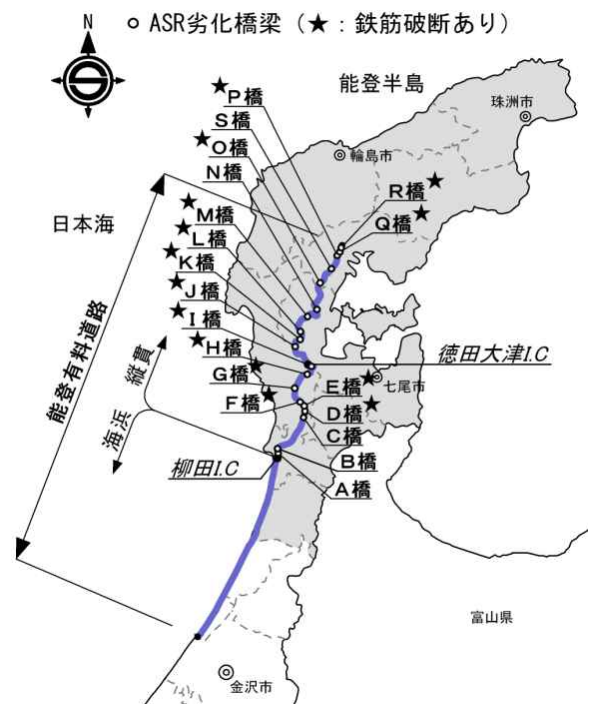
図-1 能登有料道路の ASR 劣化橋梁

アルカリシリカ反応 (ASR) により過大な膨張が発生したコンクリート構造物においては、鉄筋破断による新たな劣化形態が問題になっている。能登地方は、安山岩碎石がコンクリート用骨材として長年にわたり使用されており、橋梁やトンネル、擁壁などの道路構造物に ASR 劣化が多く発生している。著者らは、1980 年代後半より能登有料道路の ASR 劣化橋梁の調査診断と補修・補強に取り組んできている¹⁾。能登有料道路 (山側縦貫) では、図-1 に示すように、ASR 劣化橋梁の 19 橋のうち、14 橋の下部構造 (橋台および橋脚) に鉄筋破断が発生している。さらに、2007 年 3 月の能登半島地震後の橋梁の復旧工事では、橋脚のフーチングに ASR による鉄筋破断を伴う劣化が相次いで発見されている。ASR に対する補修としては、水分を遮断する目的で表面被覆工法が実施されてきたが、ASR 膨張を完全に抑制することは不可能であり、とくに鉄筋破断が発生した構造物では打替えや構造変更による、新たな ASR 対策を選定せざるを得なかったのが現状である²⁾。

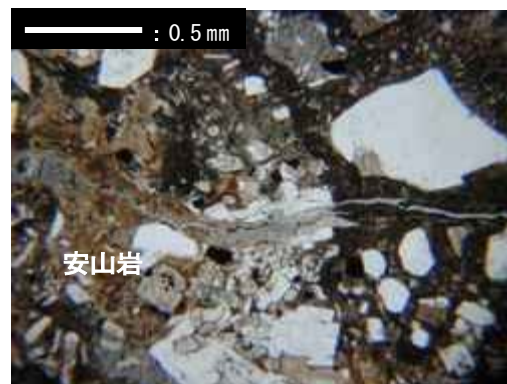
の安山岩碎石は、骨材自身からも多量のアルカリ分をコンクリート中に溶出する性質があるので、この地方のASRは膨張が長期にわたり継続することが特徴である⁴⁾。実際に、能登有料道路の橋梁において、鉄筋破断を伴う大きな劣化が発生した構造物には高い反応性をもつ安山岩碎石が使用されていた。ただし、2橋梁は富山県常願寺川産の川砂利を使用しており、ASRによる劣化が発生した。図-4は鉄筋破断が発生したO橋の橋脚の外観である。この橋脚は建設後約30年が経過しており、柱頭部に8mm程度の大きな割れが発生していた⁵⁾。コアの薄片試料を偏光顕微鏡およびEPMAにて観察した結果(図-5および図-6参照)より、安山岩碎石のASRの反応領域は骨材の表面から2mm程度の領域に限られており、わずかな骨材の反応でも大きな膨張力をコンクリートに発生させていることに注目すべきであると考えている。同時に、このことは骨材の内部には未反応部分が多く残っていることを意味しており、コンクリートにアルカリと水分が存在すれば、コンクリートの膨張はさらに長期にわたり継続することになり、鉄筋破断という最終的な劣化形態が顕在化しているものと考えている。

図-5 安山岩碎石を使用したコンクリート薄片の偏光顕微鏡観察結果(単ニコル)

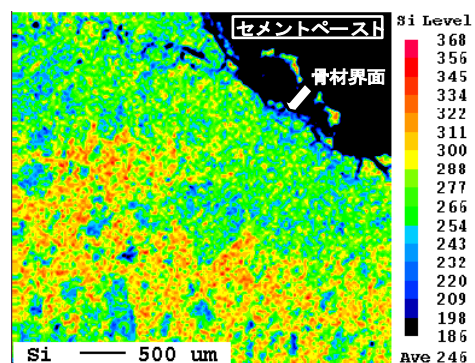
図-6 安山岩碎石を使用したコンクリート薄片のEPMA分析(骨材界面からのSi濃度の変化)⁵⁾

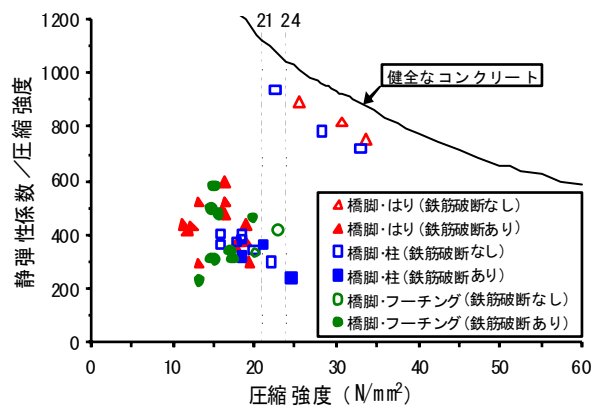
縮強度と静弾性係数/圧縮強度比の関係を図-7に示す。この図では、プロットが原点に近づくにつれてASR劣化度が大きいものと判断できる。橋脚の設計基準強度は21 N/mm²または24 N/mm²であり、建設当時(1970年代後半から1980年代前半)の配合強度は設計基準強度の20%

図-7 ASR劣化橋脚から採取したコアの圧縮強度と静弾性係数の関係

から 30%増しに設定されていることが知られている。通常、ASR が発生していない、健全なコンクリートから採取したコアの圧縮強度は 30 N/mm^2 を下回ることはない。それに対して、ASR により鉄筋破断が発生したコンクリートでは、図-7 に示すように、圧縮強度および静弾性係数ともに大きく低下しているのが明らかになった。これは、過大な膨張が発生した箇所で鉄筋破断が発生していることと、鉄筋が破断したことにより、コンクリートへの拘束力が低下し、ASR 膨張による劣化がさらに進行したことが関係している。

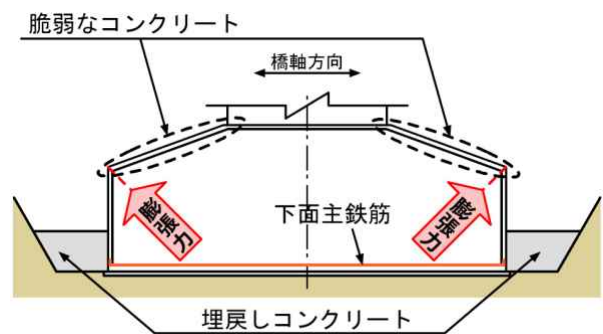
一方、橋脚のフーチングでは、上面に締固め不足の脆弱なコンクリートが打設されていたこと、図-10に示すように、躯体下部が下面主鉄筋と埋戻しコンクリートとで拘束されているために、ASRによる膨張力が躯体上部に集中的（末広がり形の膨張）に作用したこと、さらに配筋不足が要因となり、他の部位よりも深刻なASR劣化が発生していた。

図-10 橋脚・フーチングのASR膨張の模式図

以上の経緯より、橋脚のはりでは、今後の維持管理の容易さから、支保工で仮受けした後に、全面または部分的な打替えを実施することを基本とした。この際に、鉄筋破断および定着長が不足している箇所は添え筋し、フレアー溶接で接合した。写真-5は橋脚のはり先端を部分的に打替えた箇所であり、日常的な監視ができるように、検査路も併せて設置した。一方、土中部の橋脚フーチングは、躯体内部の割れの影響を受けた箇所をすべて取り壊し、打替えた。また、橋脚の柱は、破断した帯鉄筋の接合と割れの影響範囲をポリマーセメントモルタルで断面修復した後に、RC巻立て工法やPC鋼材巻立て工法などの耐震補強を実施した。さらに、大規模な打替えや補強工法の実施時には、それらの効果を検証するためのモニタリングを実施し、得られた成果を今後の対策の改良に反映させるようにした。
