報告 道路橋の PC 桁に用いた新しい線状陽極方式電気防食工法の防食効果と維持管理の省力化

要旨: 塩害を受けたコンクリート構造物の対策工法の一つに、外部電源による線状陽極方式の電気防食工法がある。中日本高速道路株式会社では、神奈川県西部の相模湾沿岸に位置し、供用後 38 年経過する西湘バイパス滄浪橋の上部構造で線状陽極方式による電気防食における新工法を採用している。一方、電気防食のモニタリングでは、従来から実施してきた現地測定に加え、2008 年度に発注した工事から維持管理の省力化を目的に遠隔監視装置を試験的に導入している。本報告は、短期間であるが新しい線状陽極方式による電気防食の防食効果と遠隔監視システムによる維持管理の省力化に関して論じたものである。

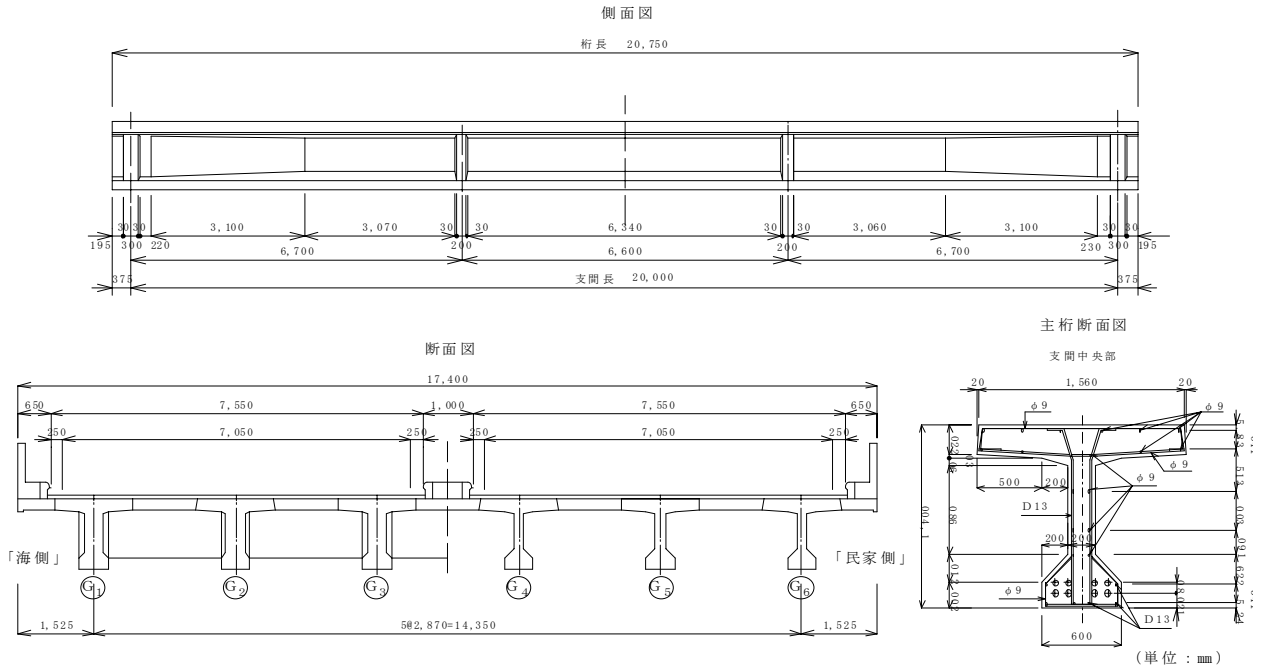
図-1 構造一般図

図-1 に示す本橋の上部構造では、2006 年度以前から下フランジ、ウェブ、上フランジの一部および横桁の鋼材に対して線状陽極方式による電気防食工法を採用してきたが、特に陽極の設置に要する作業において、作業従事者の技量、経験、施工時期、養生方法などによって品

質にバラツキが生じること、かつ溝の切削および修復に要する直接工事費のうち、人的要素が40~45%占めることなどから、更なる品質の向上、恒常的な良好品質の確保、施工の省力化が求められていた。そこで、この陽極設置に注目し図-2のように溝の形状寸法、陽極設置および溝修復材料に関して改良を行った。改良前は図-2(a)

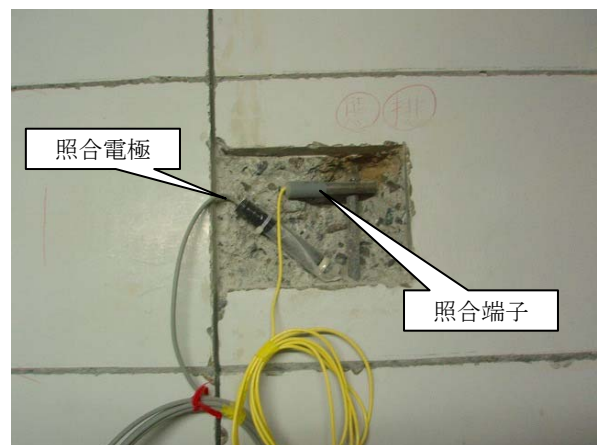
写真-2 照合電極の設置位置 (一例)

電気化学的防食工法設計施工指針(案)⁵⁾では、「電気防食工法の装置設置後における防食効果を判定するためのモニタリングは、鋼材の防食電位を常時モニターするためコンクリート中に照合電極を埋設することが有効であり、現在最も多く用いられている防食モニタリング方法である。」とし、表-2に示すように一般的な点検頻度の目安を示している。本橋の上部構造で使用している照合電極は、「二酸化マンガ電極」であり、設置箇所は1箇所/桁とし各径間の主桁に配置しており、設置状況を写真-2に示す。

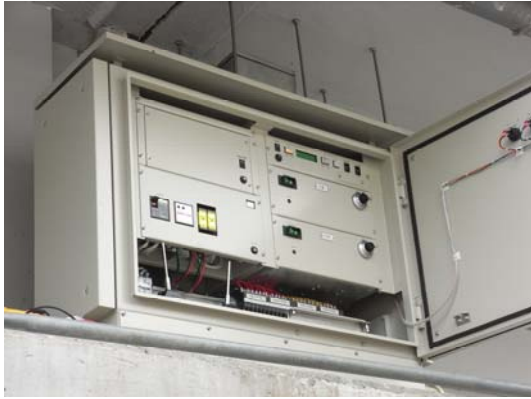
写真-3 遠隔監視システム内蔵直流電源装置

これら照合電極を用いた鋼材電位の計測は従来から現地に出向き行ってきたが、2008年度からは点検頻度の改善や定期点検作業の効率化を図ることを目的に、試験的に遠隔監視システムを採用した。本システムは、現地に設置した装置で自動的に電位等を測定し測定データを電子メールの本文に変換した後に室内のパソコンに配信・グラフ化するもので、その仕様を表-3に、本システムを搭載した直流電源装置を写真-3に示す。これら現地計測および遠隔監視システムによる計測びよるモニタリング内容を表-4に示す。特に測定項目中のインスタントオフ電位および電位変化量(以下、「復極量」)が一般的な防食基準を満足することを確認することとした。

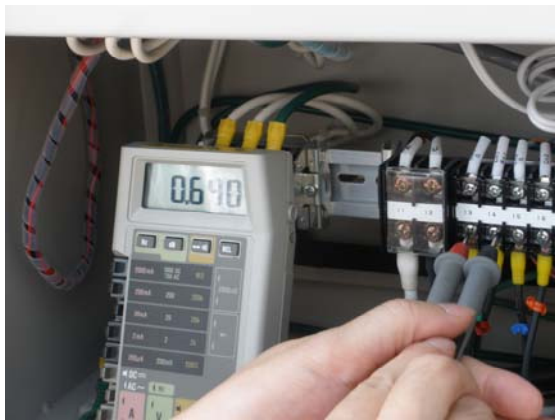
写真-4 現地計測状況 (直流電圧計使用)

現地計測ならびに遠隔監視システムの作動状況を写真-4および写真-5に示す。
