## 報告 樹脂注入補修を行った上面増厚床版の追跡調査

要旨：橋梁RC床版の劣化対策として、上面増厚工法による補修・補強対策を実施しているが、補強後において、増厚層のはく離及び損傷が発生する場合がある。この場合の再補修工法として、比較的短時間で施工可能な樹脂注入工法が試験的に採用されている。しかし、樹脂注入工法については、その効果及び耐久性について不明な点も多いのが現状である。本報告は、樹脂注入工法により補修して7年を経過した実橋の上面増厚床版において、静的載荷試験、頻度測定及び損傷進行調査等の追跡調査を実施し、その補修効果について補修工事実施時の計測結果と比較し、今後の適用性について検討を行ったものである。

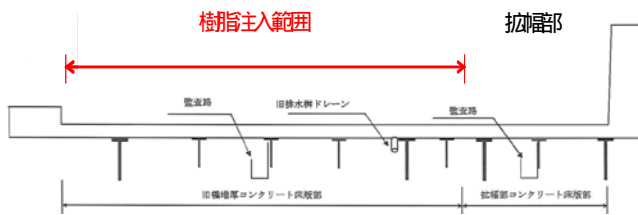
図 - 1 樹脂注入補修範囲

本調査対象橋梁では、平成 14 年に、上り線橋梁において試験的に増厚コンクリート界面への樹脂注入を実施した。実施した樹脂注入の施工範囲及び断面を図 - 1、図 - 2 に示す。樹脂注入工法を適用するにあたっては、実橋から切り出したはく離損傷を有する上面増厚床版に樹脂注入補修を行い、その供試体による輪荷重走行試験によって床版疲労寿命の延命効果を確認している。<sup>1)</sup>

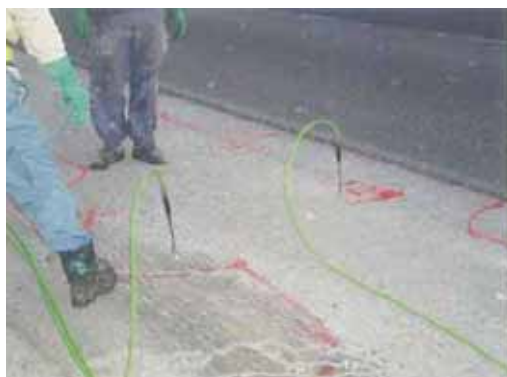
写真 - 2 樹脂注入状況

また、いずれの場合も注入孔を削孔した後に、エア（圧縮空気注入）による孔内清掃を行い、部分的に増厚界面のコンクリートが砂利化している範囲はエアによる孔内清掃と合わせて水による洗浄も行った。樹脂注入する間隔は、写真 - 2 に示すように各車線において橋軸方向及び橋軸直角方向ともに注水量を管理しながら 1m 間隔で行った。施工後においてコア採取による樹脂充填確認を行った結果、概ね良好な充填状況が確認された。（写真 - 3）

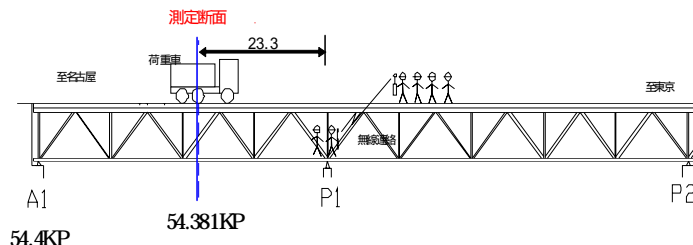
図 - 3 測定断面図

補修から 7 年経過後の追跡調査では、上り線の側径間中央断面を対象として、平成 14 年度と同様に、荷重車（散水車）を用いた静的載荷試験、及び供用下の通行車両荷重を利用した頻度測定（平日 24 時間）を行い、補修効果の継続性について確認することとした。静的載荷試験時の測定位置及び測定断面を図 - 3 に、床版たわみの測定位置を図 - 4 に示す。
