報告 48年経過したポストテンションPCT桁橋の各種調査

要旨: 供用年数が長年経過した既設構造物には、建設時の設計図書が残されていない場合が多い。このような場合は、現地調査を実施して得られる調査結果を基に構造諸元を設定し、復元設計を実施し、当初設計時の構造性能をまず明らかにする必要がある。筆者らは、設計図書等が存在しないポストテンションPCT桁橋の調査とその解体作業の機会を得ることができた。本報告は、昭和44年建設省標準設計以前に建設されたポストテンションPCT桁橋の詳細構造図を復元するために必要な各種調査を実施し、その問題点について検討した。

対象橋梁は、長崎県北松浦郡佐々町にある斜角を有する1径間単純ポストテンション方式PCT桁橋(昭和38年建設、全幅員4.3m、橋長18.7m、3主桁)であり、橋名は富田橋である。交差物件は河川であり、海岸線約1.2kmに位置し、潮の干満がある。写真-1に、橋梁の外観を示す。本橋梁は、西九州自動車道建設に伴い、河川改修で平成22年11月に解体された。解体に先立ち桁下全面に架設足場を設置し調査を実施した。

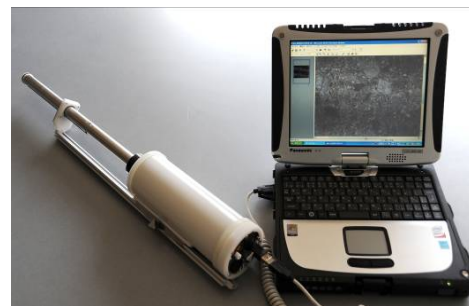
写真-2 棒形スキャナ

棒形スキャナ調査は、コンクリート構造物に φ24.5mm の小径孔を穿孔し、その壁面を専用のスキャナ(写真-2)により検査する技術である。棒形スキャナで画像を読取る原理は、紙面等を読取る一般のハンディスキャナと同じ原理を用いており、イメージセンサの移動距離をエンコーダで計測し、イメージセンサで読取った画像のラインデータと合成することにより 2 次元画像を作成するものである。棒形スキャナには、密着型イメージセン

サ (CIS センサ) が使用されているため、孔壁面とセンサとの距離が大きく変化するとピントの合わない画像となる。つまり、調査孔の穿孔精度が取得画像の良し悪しに影響することになる。ここでは、 $\phi 24.5\text{mm}$ の孔壁面とライセンサの距離を 1.6 mm に保ち 600 dpi の解像度で撮影した。結果として、1 ピクセルの一边サイズが約 $42.3\mu\text{m}$ (画像精度) の画像を取得できる。

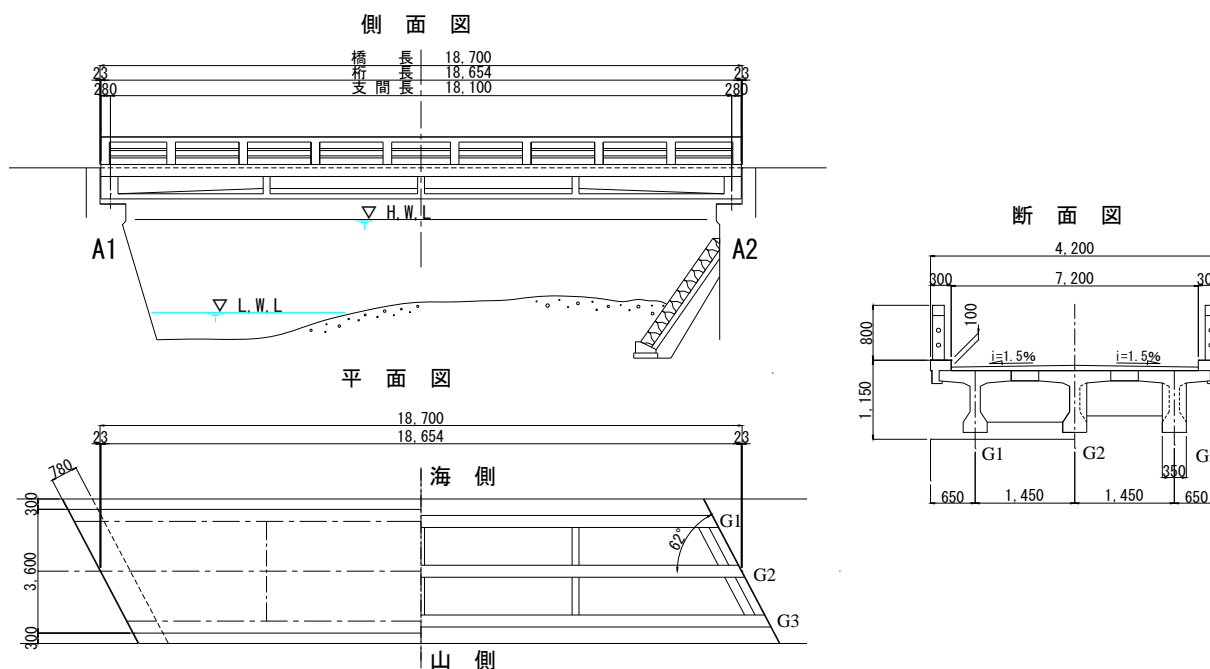
図-1 一般図

図-1 に一般図を示す。形状寸法調査から表-2 の橋長、斜角、全幅員、有効幅員、上・下フランジ幅はほぼ一致した。上フランジ厚さ (主桁高さ)、間詰め床版厚さ、舗装厚さに関しては、外観から測定困難であるため棒形スキャナ調査で確認した。
