論文 PC 電化柱の損傷状況と補修方法に関する実験的研究

要旨：平成 23 年 3 月 11 日に発生した東北地方太平洋沖地震により、東北地方の鉄道構造物は大きな被害を受けた。特に、高架橋や橋りょう上の PC 電化柱が数多くの損傷を受け、交換に至らない程度の損傷を受けた PC 電化柱については、損傷状況に応じて補修を行なった。そこで、損傷を受けた PC 電化柱の補修方法の妥当性を確認するため、実物の PC 電化柱を用いて静的正負交番載荷試験を行なった。その結果、補修を行なった PC 電化柱の曲げ耐力は、設計曲げ耐力以上となることを明らかにした。

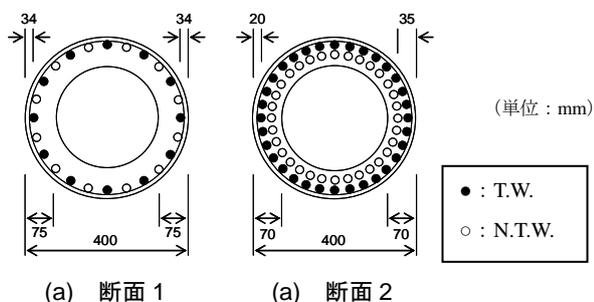
図-1 PC柱の断面図

東北新幹線に使用されているPC柱は、耐力が同一であっても製作メーカーや製作年の違いにより断面形状や鋼材量が異なる。そこで、東北新幹線に使用されているPC柱の断面を確認したところ、確認できたものは降伏耐力（軸方向鋼材が降伏するときの耐力）が終局耐力（コンクリートが圧壊するときの耐力）を上回っており、鋼材の降伏よりもコンクリートの圧壊が先行するようになっていた。したがって、損傷タイプ1と損傷タイプ2はいずれもコンクリートの圧壊による損傷と考えられる。表-1にPC柱の諸元の例と耐力の計算値を、図-1にPC柱の断面図の例を示す。計算の際に使用した材料強度は、設計強度とした。なお、耐力は、鉄道構造物等設計標準・同解説（コンクリート構造物）²⁾に定められている方法により算出した。

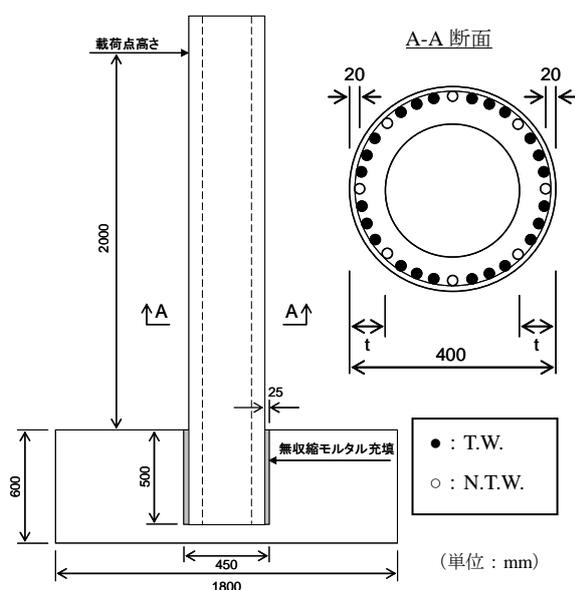
図-4 試験体形状 (試験体 No. 1)

表-2に試験体諸元を、図-4に試験体形状を示す。試験体は、市販のPC柱を2,750mmに切断し、電化柱基礎を模してφ450mmに箱抜きしたフーチングにPC柱を建て込んでPC柱とフーチングの隙間を無収縮モルタルで充填して製作した。なお、試験体は曲げ破壊型となるように設計し、PC柱のフーチングへの埋め込み長500mmとせん断スパン（フーチング天端から載荷点までの距離）2,000mmは試験機の制限により設定した。

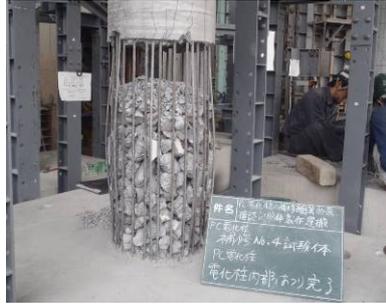
写真-6 補修前 (試験体 No. 3)

後、正負交番荷重により耐力を確認した。なお、断面修復は、損傷を受けた圧縮側のみ行なった。写真-2 に損傷後の状況を、写真-3 に補修前の状況を、写真-4 に補修後の状況を示す。試験体 No.3 については、単調荷重により基部コンクリートが破壊して帯鉄筋が破断し、軸方向鋼材が露出する程度まで損傷を与え、2.2 で示した補修方法 2 により補修を行なった後、正負交番荷重により耐力を確認した。なお、補修は全周に渡っておこなった。写真-5 に損傷後の状況を、写真-6 に補修前の状況を、写真-7 に補修後の状況を示す。ここで、損傷を単調荷重により与えた理由は、交番荷重に比べて損傷を与える程度を制御しやすいと考えたためである。また、耐力の確認を正負交番荷重により行なった理由は、補修後の耐震性能が著しく低下しないことも確認するためである。なお、実際の補修では損傷部の上端より 400mm まで中空部を無収縮モルタルにより充填しているが、試験体では荷重点部分の補強のため、全て中空部を無収縮モルタルにより充填した。また、フーチングと PC 柱の間の無収縮モルタルは補修しなかった。これは、実際の補修方法では無収縮モルタルの天端の損傷が大きいものについて天端付近を打ち替えにより補修しているが、補修を行なった全ての PC 柱において、無収縮モルタルの補修を行なってはいないことから安全側を考慮したためである。

- (1) 柱内部のコンクリート塊を固めるための注入ホースを配置する。
- (2) 帯鉄筋（D13ctc200）を配置する。帯鉄筋はフレア溶接とする。型枠設置後、損傷部の上端より400mmまで、かぶり30mmとしてモルタルを打ち込む。
- (3) 柱内部のコンクリート塊を固めるため、樹脂を注入する。
