# 論文 2011 年東北地方太平洋沖地震で沈下と傾斜の被害を受けた学校建物の被害調査と被害要因に関する検討

山添 正稔\*1・迫田 丈志\*2・三辻 和弥\*3・前田 匡樹\*4

**要旨:** 2011 年東北地方太平洋沖地震において、大崎市長 A 中学校では、杭基礎を有する校舎建物に最大 80cm 程度の沈下と最大 1/25 程度の傾斜の被害が生じた。杭頭部分の掘削調査によって、杭頭の回転と曲げ圧縮破壊による破損を確認し、杭の引抜調査によって、GL-3m 程度の杭中間部の破損や曲げひび割れを確認した。建物-杭-地盤の非線形相互作用を考慮した地震応答解析では、杭の最大塑性率は終局点を超えたが、地盤変形のみの場合には杭の塑性率は最大 1 程度であった。このことから、杭頭付近の軟弱な腐植土層の影響で、建物からの慣性力の大部分が杭に伝達し、杭頭位置が曲げ圧縮破壊に至ったことが被害要因であると考えられる。

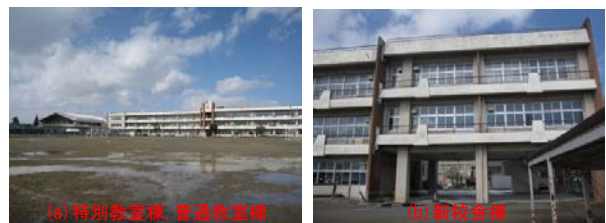
写真 2-1 校舎南側外観

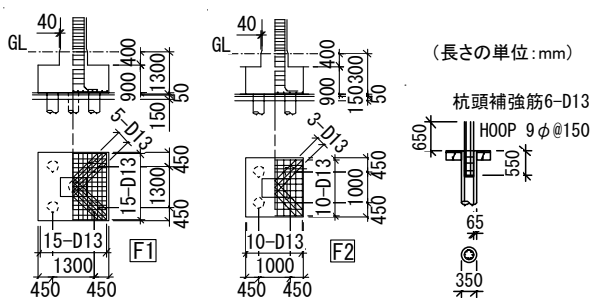
図 3-1 基礎 F1, F2 の詳細図と杭頭補強工法

杭の仕様については表 3-1 に示す通り、特別教室棟と普通教室棟では直径  $\phi 350$  の PC 杭 A 種が上杭（11m または 10m）と下杭（9m または 10m）に用いられており、杭頭補強は図 3-1 に示す中詰工法によるものである。新校舎棟については、直径  $\phi 450$  の PHC 杭 B 種が上杭（10m）, A 種が下杭（11m）として用いられている。

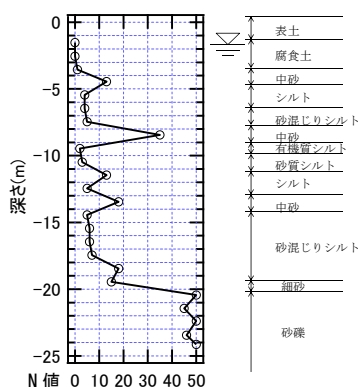
図 3-2 敷地内地盤のボーリング柱状図

敷地内地盤のボーリング柱状図を図 3-2 に示す。GL-20m 程度の N 値 50 程度の砂礫層を支持地盤として、打撃工法によって杭が施工されている。また、この柱状図より、表層 4m 程度は N 値がほぼ 0 の軟弱な腐植土層で、GL-8m 付近に N 値の大きな中砂が表れている。それ以深は N 値が 10 前後の砂層とシルト層が互層になり、GL-20m 程度で N 値 50 程度の砂礫層が表れるという構成になっている。この構成は、K-NET 古川や、宮城県地震地盤図<sup>3)</sup>に示されている「古川市駅南」など、他地点で

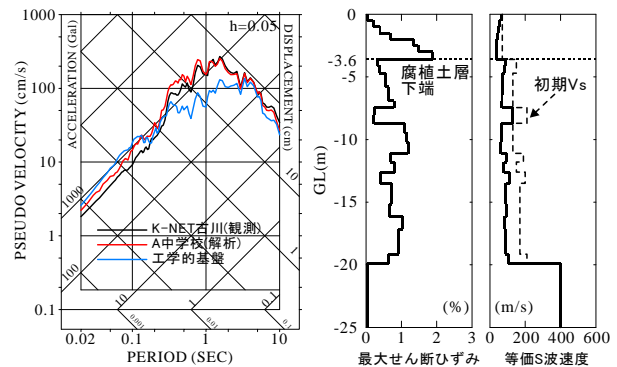
工学的基盤の地震動とA中学校の地表面応答波の擬似速度応答スペクトルを図4-1(a)に示す。工学的基盤の地震動は、GL-71mで浅の地盤増幅の影響によって、周期1秒前後ではK-NET古川の地表記録よりも小さいレベルである。また、A中学校の地盤モデルのGL-19.9m以深はK-NET古川と同一であるため、地表面応答波はK-NET古川の地表記録とほぼ同程度である。A中学校の地盤応答の深度分布を図4-1(b)に示す。最大せん断ひずみは、S波速度が70m/sの軟弱な腐植土層の下端位置のGL-3.6mで約2%である。等価S波速度は、GL-19.9m以浅では初期S波速度に対して約半分に低下している。

(a) 擬似速度応答スペクトル (b) 深度分布  
図4-1 A中学校の本震時の地盤応答(EW方向)

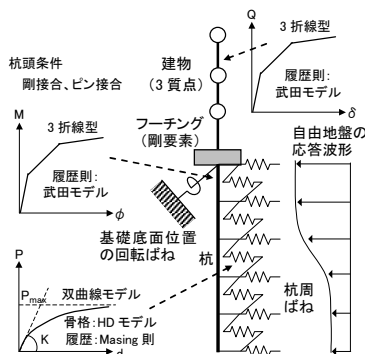
図4-2 解析モデル

建物(上部構造)と杭の解析モデルを図4-2に示す。建物は3質点の1本の曲げせん断棒とし、曲げ剛性は剛として、せん断変形に対して3折線型の復元力特性を設定した。杭は、各フーチング下に位置する全182本の杭を質点を有する1本の曲げせん断棒に集約した。杭の曲げ変形には、長期軸力時の曲げ解析によるM- $\phi$ 関係に基づいて、3折線型の復元力特性を設定した。杭周ばねには、杭と地盤の相対変位により生じる非線形性を考慮した。杭頭の接合条件は、普通教室棟の杭頭掘削調査で杭頭の損傷が見られたことから剛接合を設定した。また、隣接の特別教室棟の調査では、杭頭が回転して杭自体には大きな損傷が見られなかったことから、接合条件の影響度合いの把握のために、ピン接合の場合も検討対象とした。

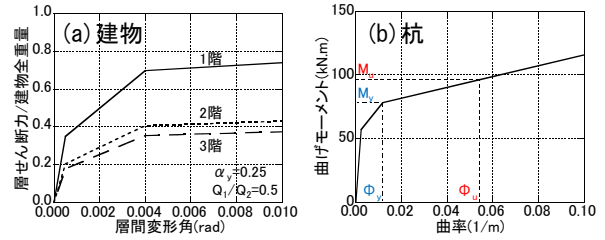
図4-3 建物と杭の復元力特性

解析モデルの構造用階高と重量を表4-2、建物の復元力特性を図4-3(a)に示す。この特性の第二折点の耐力は、旧古川市による2005年実施の耐震診断報告書に示されている桁行方向のF値=1でのC値に基づいて設定し、降伏変形角は1/250とした。杭の復元力特性を図4-3(b)に示す。曲げ解析時の長期軸力は277kN、杭のコンクリートの設計基準強度は80MPa、PC鋼棒の降伏点強度は1300MPa、引張強度は1450MPaとし、第二折点( $M_y, \phi_y$ )はPC鋼棒の降伏点、終局点( $M_u, \phi_u$ )はコンクリートの圧壊点として設定した。なお、本検討で対象とした普通教室棟の杭はPC杭であるが、実際に用いられているPC杭の材料特性が不明であるため、ここでは現在の一般的なPHC杭の材料特性を用いて復元力特性を設定した。
