報告 東北地方太平洋沖地震における RC 造建物の耐震補強効果の検証

要旨:耐震補強が施された鉄筋コンクリート造6階建て病院建物を対象に常時微動測定を実施した。本論は、 測定結果から求めた建物の固有周期の推移から、耐震補強による効果を確認するものである。測定は、補強 工事前後と工事が完了した直後に発生した東北地方太平洋沖地震の後の計3回行った。測定結果から、補強 工事によって低減していた建物の固有周期は、地震後もほとんど変化していなかった事により、実地震に対 する補強効果を微動測定から確認することができた。また、時刻歴応答解析による補強効果の検証を行った。 その結果、補強により地震時における建物の変形が低減することがわかり、その効果を解析的に確認した。 キーワード:常時微動測定、耐震補強、固有周期、時刻歴応答解析、東北地方太平洋沖地震

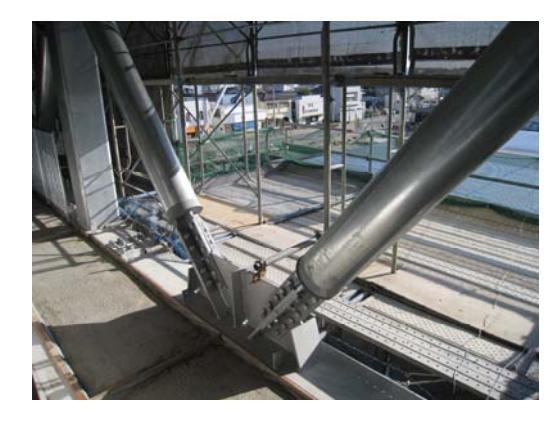
2010年に実施された耐震診断の結果,構造耐震指標 (Is)の最小値が,長辺方向で0.40,短辺方向で0.38と, いずれも目標値の0.75を下回っていたことから,同年に 補強工事が実施された。主な補強工法は,長辺方向に対 しては外付け鉄骨ブレース架構(写真-2(a)),短辺方 向は外付け鉄骨ブレース架構,枠付き鉄骨ブレース架構 (写真-2(b))およびRC造増設壁である。外付け鉄骨 ブレース架構部には,引抜き力にも抵抗する支持杭(鋼 管杭)を新設した。3階から6階の一部の耐震壁に開口 閉塞を施している。各階の主な補強箇所については表-1に示したとおりである。

(a) 長辺方向(外付け鉄骨ブレース架構)

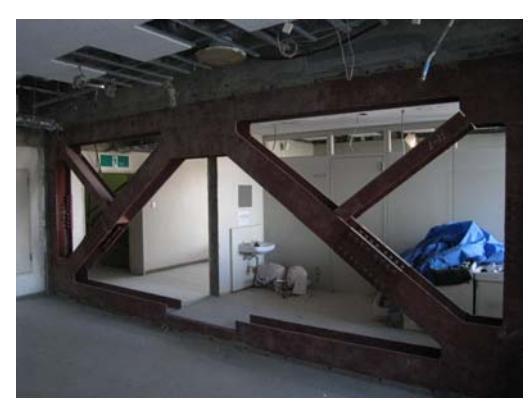
(b) 短辺方向(枠付鉄骨ブレース架構)写真-2 補強詳細

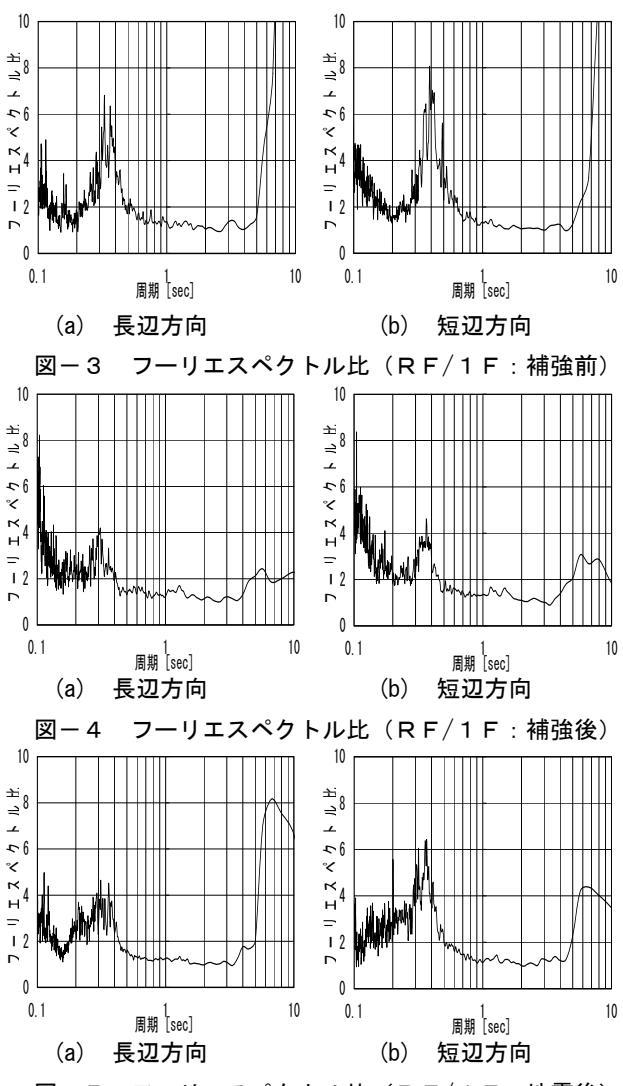
地震後の固有周期は,補強後と比較して微増する結果

となった。地震前後における建物の剛性変化については, 地震後に実施した被害調査の結果,構造部材の被害が軽 微であったことと概ね対応しているものと思われる。

図-5 フーリエスペクトル比(RF/1F:地震後)

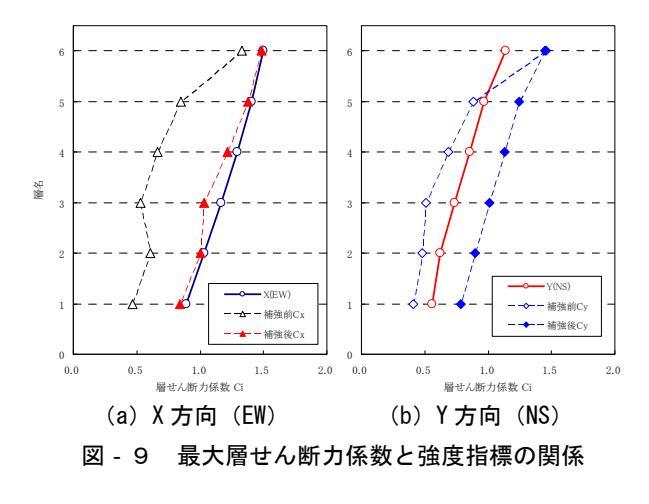
応答解析の結果を表-6 に示す。また,最大層せん断 力係数分布を図-9 に示す。図中には,耐震補強前後で の各階の強度指標 C 分布を同時に表している。1 階の層 せん断力係数は,X 方向が 0.891,Y 方向で 0.559 となり, X 方向では補強後の強度指標分布を若干上回り,Y 方向 では補強前と補強後の強度指標分布の中間に位置する 結果となった。前述した補強後の固有周期に基づき,図 -8 の Sa-Sd 曲線から推定した Ci に比べ小さい値であ るが,図-9 の結果より,地震時に補強前の強度指標を 超える入力があったと考えられ,補強を行わなかった場 合、大きな被害に繋がっていた可能性がある。
