論文 上面増厚工法施工後に劣化した RC 床版の補修工法における振動および疲労に対する検証

鈴木 真*1・神田 利之*2・樺山 好幸*3・東山 浩士*4

要旨：上面増厚工法により補修された RC 床版において、経年に伴い既設床版部および増厚床版部との境界部に水平ひび割れが生じ、再劣化したケースが多数報告されている。著者らは、この劣化した RC 床版の補修工法として、水平ひび割れ部を洗浄した後、付着性を有する充填材を注入して再一体化を図る工法を提案してきた。しかし、交通車両により RC 床版に発生する振動や疲労に対する充填材の耐疲労性が明確にされていない。そこで、実橋から撤去された RC 床版を用いて検証試験を行ったのでその結果を報告する。

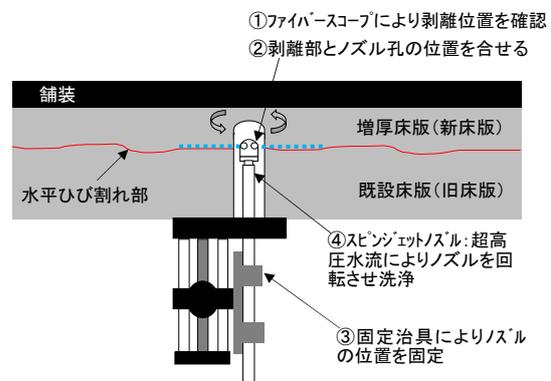
図-1 水平ひび割れ部の洗浄作業要領

本補修工法は、**図-1**に示すように、水平ひび割れ位置にノズル位置を合わせ、洗浄水を回転噴射させ、水平ひび割れ部内を洗浄することにより、充填材（水硬化型接着材）の付着性能をさらに向上させることができる。

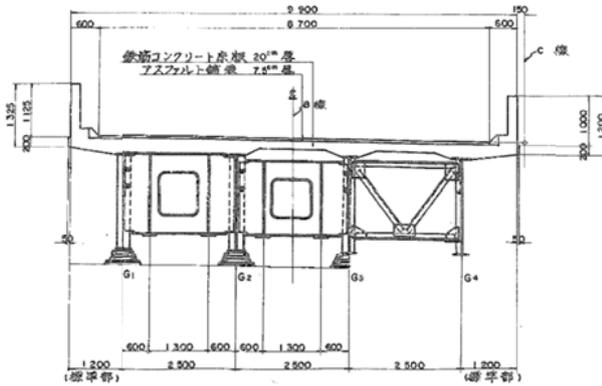
図-2 橋梁断面図

当試験では、試験体対象として昭和44年に供用され、その後、劣化・損傷が顕在化したため、平成4年に床版上面増厚工法が実施されたが、再劣化が著しくなり平成23年に切断・撤去されたRC床版（コンクリート： $f_{ck}=24\text{N/mm}^2$ ，鉄筋：SD295）を使用した。試験体を採取した橋梁の断面図を図-2に、試験体（寸法：5000mm×2500mm）の写真を図-3に示す（写真中の1体を試験体として使用した）。

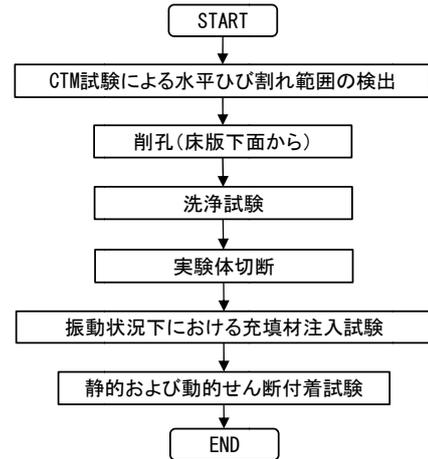
図-5 実験の作業フローチャート

試験体の新旧床版境界部に発生している水平ひび割れは、試験体全体に発生するには至っていない（図-4参照）。よって、後項に述べる探査法にてひび割れ範囲を非破壊的に探査し、その結果に基づいて洗浄水および充填材の注入・排出孔の位置を決定した。注入・排出孔を設けるための削孔作業は、全て床版下方から実施した。その後、スピンドルジェットノズルを使用して、床版下方から水平ひび割れ内の洗浄試験を行い下面より排水した。試験体を切断した後に、動的荷重載荷試験機により振動を与えながら水平ひび割れ部への充填材注入試験を行った。充填材の強度発現を待って、試験体をさらに小さく切断し、静的せん断付着試験および動的せん断付着試験を実施した。当実験の作業手順を記したフローチャートを図-5に示す。

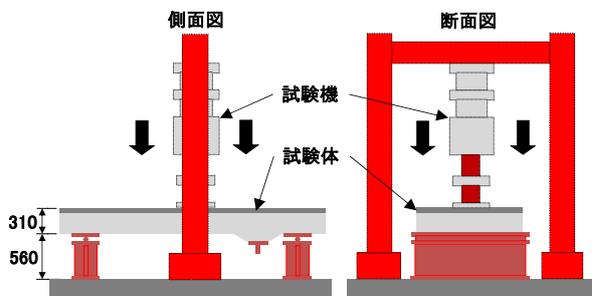
図-7 試験体設置要領

切断した試験体は、図-7 および図-8 に示すように、 $P=70\text{kN}$ の荷重を試験体中央部に 3Hz の周波数で 24 時間継続して載荷した。充填材注入作業時においても荷重を繰り返し載荷した。荷重 ($P=70\text{kN}$) は、実際に載荷される輪荷重相当とし、かつ試験体に最大で 1mm 程度のたわみを発生させる値とした。また、荷重載荷時間 (24 時間) は、注入された充填材の強度が十分に発現する時間として設定した。

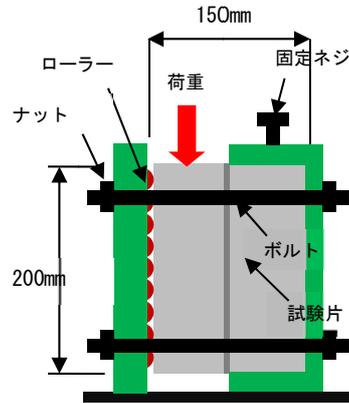
図-11 固定治具

静的せん断付着試験は、充填材注入試験後に切断した試験片を使用して実施した。試験片は試験体①および試験体②から、それぞれ 200mm×200mm の大きさになるように、それぞれ 12 体を採取した。荷重の載荷は、アムスラー試験機を使用し、荷重を漸増させながら載荷した。載荷にあたり、図-11 に示す固定治具を製作し、4 本のボルトを手締めして試験片を固定し、荷重載荷時において接合面に曲げ応力が作用しないように配慮するとともに、固定治具の片側にはローラーを設置し、せん断変形時に生じる摩擦による抵抗が生じないように配慮した。

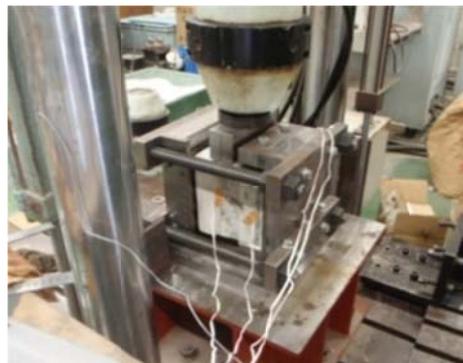
図-12 試験状況

前節において記載したように、試験体①および試験体②から切断した試験片（ $200\text{mm}\times 200\text{mm}$ ）に対し、動的荷重載荷試験機によりせん断試験を実施した。試験片は12体ある中から、良好な状態にあると思われる2体を選定した。試験状況を図-12に示す。

洗浄が良好であった試験片①に対する静的せん断付着試験の結果、せん断耐力が 100kN 程度であったことから、設定荷重をその約30%の荷重（ $P=30.75\text{kN}$ ）とし、試験片③-1および③-2に対して実施した。試験片③-1

はエポキシ樹脂を注入したもの、試験片③-2はアクリル樹脂を注入したものである。試験片③-1および試験片③-2とも500万回以上荷重を載荷して試験を終了した。試験結果を表-4に示す。試験終了後に試験片③-2の新旧床版の界面部を観察したところ、固化したすり磨き粉が付着している箇所があったことから、はく離の原因はすり磨き粉の洗浄が完全にできていなかったことに起因すると考える。

このことに関しては、静的せん断付着試験と同様に洗浄後におけるすり磨き粉の残存状態が、本試験結果に影響を与えたと考える。しかし、試験片③-2にはく離が発生した時期は200万回近く荷重を載荷した段階であり、さらに試験片が新旧床版の界面部でずれて破壊するような現象は確認されなかった。
