論文 東北地方太平洋沖地震で被災した学校建物の改修効果と被害要因の分析

要旨： 東北地方太平洋沖地震により被害を受け、地震後の継続的な使用が不可能となった鉄筋コンクリート造 3 階建ての学校建物を対象に、改修工事前後で常時微動測定を実施した。測定記録から求めた改修後の建物の固有周期が改修前と比較して短くなり、改修により建物の水平剛性が増大したことを確認した。また、立体フレームモデルを用いた静的漸増載荷解析および地震応答解析により建物被害の再現を試みた。実際の被害状況は、腰壁と垂壁が付いた短柱型モデルによる解析の結果に近い性状を示すことがわかり、設計図書上で設けられていた構造スリットの効果が十分に発揮されていなかったために中破に至った可能性を示した。

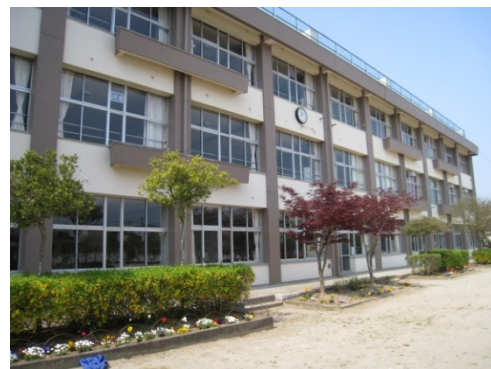
写真-1 建物外観 (南側)

対象建物は、仙台市内に所在する 1974 年竣工の RC 造 3 階建て校舎 (以降、本建物とする。) である。本建物の全景を写真-1 に、代表的な伏図および軸組図をそれぞれ図-1、図-2 に示す。架構形式は、長辺方向はラーメン架構、短辺方向は一部に耐震壁を有するラーメン架構である。南側の Y1 構面に配置された柱は、写真-1 に示すように十分な可とう長さを有している。北側の Y3 構面の柱の一部は、図-2 に示すように、階高の 1/3 程

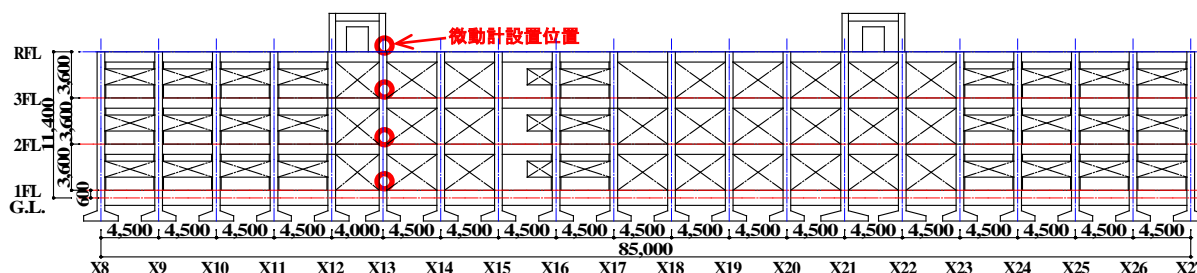
図-2 Y3通り軸組図 (単位: mm)

度の高さの腰壁と垂壁が設置されているが、設計図書上では柱との間に構造スリットが設けられている。表-1 に 1 階の主な部材の断面リストを示す。

被害の大きかった1階北側構面 (Y3通り) の柱の様子を写真-2(a), (b)に示す。写真に示すような比較的大きな損傷が見られた部材は、いずれも腰壁と垂壁間でのX形のせん断ひび割れによるものであった。これらの柱は、設計図書では柱と垂壁・腰壁の間に構造スリットが設けられ、曲げ柱として設計されていたが、スリットが有効に発揮されずに可とう長さが短くなり、被害が生じたものと考えられる。それ以外の被害として、壁仕上げ材の剥落 (写真-2(c)) や床スラブのひび割れ (写真-2(d))、周辺地盤の沈下などが確認された。

本建物は平成25年3月に改修工事が実施され、再び使用されている。改修工事の概要を表-3に示す。被害の大きかった北側構面の柱に対しては、構造スリットの設置、躯体打替えおよびポリエステル繊維による巻き立て補強(SRF補強)、損傷度I~IIの柱についてはモルタル補修による改修が施された。また、1階の耐震壁に

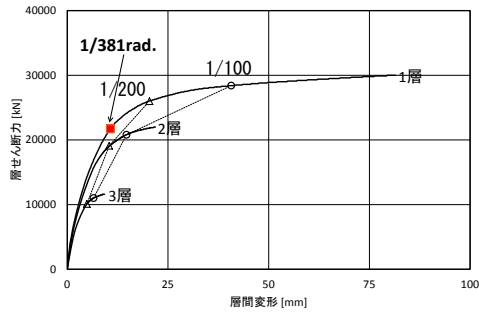
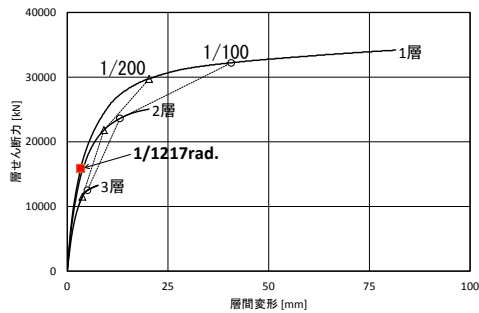
図-7 層せん断力-層間変形関係

長辺方向に対する1方向の静的漸増载荷解析を行って得られた層せん断力-層間変形関係を図-7に示す。外力分布としてAi分布を用いた。図は、1層の層間変形角が1/50rad.に達するまで解析を行って得られた結果であり、図中の△と○は、1層の層間変形角がそれぞれ1/200rad.および1/100rad.に達した時の各層の点を示している。なお、本論においては、せん断破壊した部材については、耐力低下を考慮せずに解析を行っているため、せん断終局強度に達した状態をせん断降伏と定義する。これらの結果より、スリット有モデルと比較して、スリット無モデルの層せん断力が15%程大きいことがわかる。図-8は、1層の層間変形角が1/200rad.時のY3構面(X8からX18通り)における各部材の降伏ヒンジの発生状況を示したものである。図中の●は曲げ降伏、▲はせん断降伏した箇所を示している。スリット有モデルにおいて

は、1層の層間変形角が $1/381\text{rad}$ に達した時に1階 X15, X16 軸間の耐震壁がせん断降伏し、その後、1階柱、上層の柱の順で曲げ降伏が発生する。スリット無モデルについては、1階の短柱がせん断降伏した後、2階短柱のせん断降伏、1階柱の曲げ降伏の順で部材の損傷が進行する。1階短柱のせん断降伏は、層間変形角が $1/1217\text{rad}$ となった時点で発生し、極めて小さな変形で部材が損傷することを確認した。

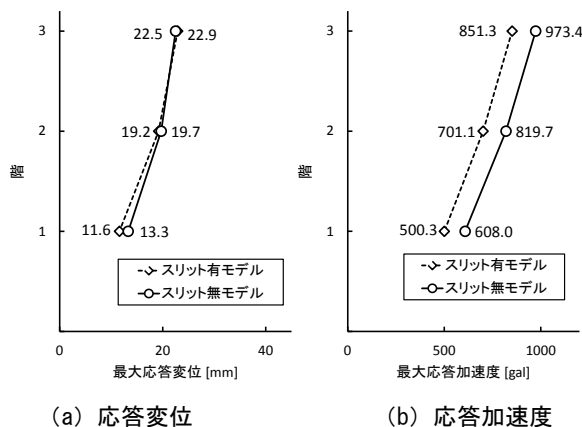
図-11 地震応答解析結果

解析条件について、減衰は瞬間剛性比例型とし、建物の 1 次固有周期に対して $h=3\%$ と仮定した。数値積分法として、 β を 0.25 とした Newmark β 法を採用した。入力方向は、長辺方向に対する 1 方向とした。各モデルの解析結果を表-6 および図-11 に、Y3 構面 (X8 から X18 通り) における各部材の降伏ヒンジ発生状況を図-12 に示す。図中の●は曲げ降伏、▲はせん断降伏した所を示している。これらの結果、スリット有モデルと比較して、スリット無モデルの最大応答加速度は 14~22% 程大きくなるが、応答変位についてはモデルの違いによる差はほとんど見られない。図-12 に示した各部材の損傷状況から、モデルの違いによる部材の損傷状況に大きな差が見られる。スリット有モデルの部材の損傷は少ないのに対して、スリット無モデルの柱の多くがせん断降伏している。解析の結果、スリット無モデルでは、本地震の最初の主要動である 50 秒前後で短柱がせん断降伏し、地震発生から 90~100 秒の 2 回目の主要動によって 1 階の耐震壁がせん断降伏することがわかった。
