論文 表面水の成分に基づく下水管路の劣化機構に関する基礎的検討

要旨: 本研究では、コンクリート製の下水管路においてコンクリートを直接的に劣化させる下水管路内表面の水分に着目して採取手法を検討し、水分の分析データに基づき劣化機構を考察した。水分の pH は中性から強酸性の範囲に広く分布し、各 pH 域で比較的高い SO_4^{2-} 濃度の環境が存在していた。コアの分析を行った結果、酸性域では酸と SO_4^{2-} 、中性域では SO_4^{2-} の作用による劣化が生じているものと推察され、水分の pH や SO_4^{2-} 濃度で劣化機構や侵食速度が異なることを明らかにした。化学的侵食が懸念される環境では、環境分析データに基づいた検討を進めることの重要性を改めて指摘した。

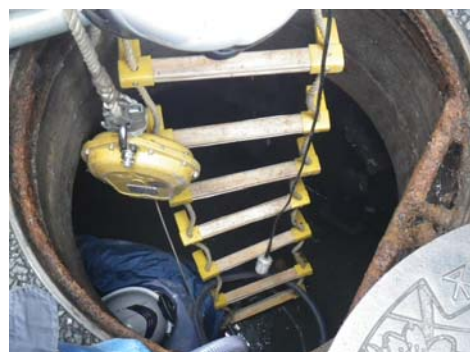
写真-1 マンホール内における作業の様子

本研究では、コンクリート表面の水分分析に着目し、大阪市内の下水管路の 37 箇所から水分を採取した。試料の採取は、十分に換気を行ったマンホール内に作業員が入り、手の届く範囲で行った (写真-1)。作業環境の過酷さから、採取位置は 1 箇所あたり 1 点のみとし、下水管路内の主に天井部分より採取した。なお、当初は結露水の採取を想定していたが、調査時に結露水が見られない箇所が多くあったため、図-1 および図-2 のフローに示す採取方法を計画した。

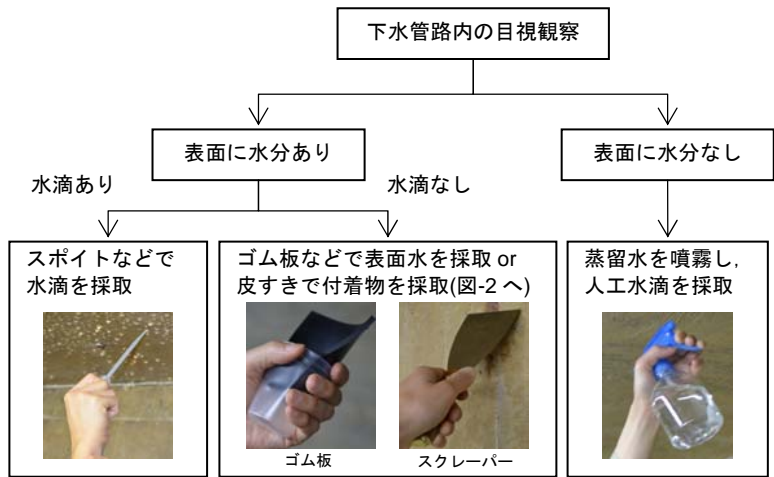
図-1 下水管路内表面の水分の採取フロー

管路表面に水滴がある場合、スポイトなどで水分を採取した。水滴がない場合、ゴム板で表面の水分をかき集めるか、管路表面の付着物 (コンクリートの劣化により生成した物質や下水中の物質と思われる) をスクレーパーで採取したのち、遠心分離器にかけて水分を採取した (以上の方法で採取した水分を、「表面水」と呼ぶ)。付

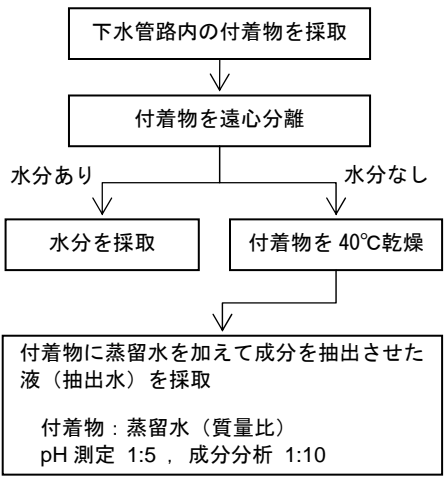
図-2 付着物の分析フロー

着物の遠心分離で水分が採取できない場合、付着物を 40°C の空气中で乾燥させたのち、蒸留水を加えて成分を抽出した（以下、「抽出水」と呼ぶ）。抽出時の質量比（付着物：蒸留水）は、地盤工学会が示す土の分析方法（JGS0211 および 0241）を参考に、pH 測定は 1：5、成分分析は 1：10 とした。管路内に表面水や付着物がない場合、蒸留水を噴霧してできた水滴（以下、「人工水滴」と呼ぶ）を直ちに採取することとした。採取方法の違いによる分析値の関係を確認するため、表面水と抽出水を採取したうちの数箇所、人工水滴を同時に採取した。

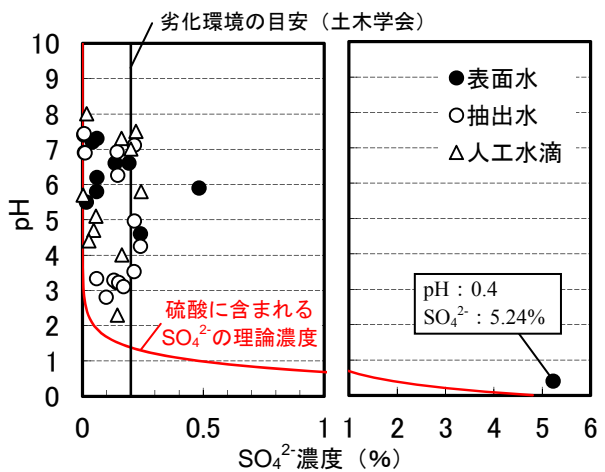
図-3 SO₄²⁻濃度（定量値）と pH の関係

コンクリート表面の水分について、12 箇所から表面水、14 箇所から抽出水、11 箇所から人工水滴を採取した。下水管路のコンクリートは H₂SO₄ によって侵食されると考えられていることから、まずは、各採取水の pH と SO₄²⁻濃度を測定した結果を図-3 に示す（●：表面水、○：抽出水、△：人工水滴）。この結果、各試料の pH は中性から強酸性の範囲に広く分布し、下水管路内は様々な環境に曝されていることが明らかとなった。

SO₄²⁻濃度について、土木学会のコンクリート標準示方書に示される劣化環境の目安 (0.2%) に相当する、もしくはこれを上回る環境が多く存在していた。SO₄²⁻濃度が高い環境は、酸性域だけではなく、中性域に多く存在することが明らかとなった。また、表面水の pH が 0.4、SO₄²⁻濃度が 5.24% と、極めて厳しい環境条件も見られた。さらに、pH3 以下の強酸性域の試料について、SO₄²⁻濃度は図中に示した純粋な硫酸に含まれる SO₄²⁻の理論濃度よ

りも高いことから、硫酸だけではなく硫酸塩が混在することによって、 SO_4^{2-} 濃度が高まっていると考えられた。

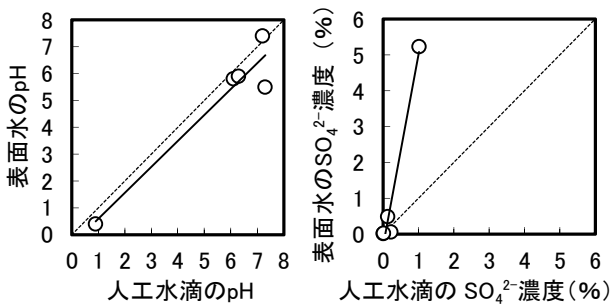
図-4 表面水と人工水滴の分析値の関係

なお、抽出水と人工水滴は実環境濃度を正確に表すものではない。同一箇所において採取した表面水と人工水滴の分析値の関係を図-4に、抽出水と人工水滴の分析値の関係を図-5に示す。図-4では人工水滴の SO_4^{2-} 濃度の方が低くなる傾向が見られ、図-5では幾つかのデータで人工水滴のpHが中性に近づく傾向と、人工水滴の SO_4^{2-} 濃度の方が低くなる傾向が見られる。これより、図-3に示した抽出水と人工水滴の値は、実際にはpHはさらに低く、 SO_4^{2-} 濃度はさらに高い場合があるものと推察される。ただし、表面水、抽出水、人工水滴の間には概ね相関関係があり、抽出水および人工水滴ともに、定性的には環境条件の強弱を評価できているものと考えられる。

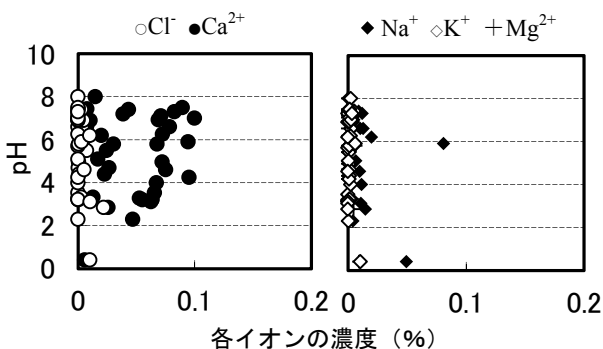
図-6 各イオン濃度(半定量値)とpHの関係

SO_4^{2-} 以外の分析値について、 Cl^- 、 Ca^{2+} 、 Na^+ 、 K^+ 、 Mg^{2+} の濃度とpHとの関係を図-6に示す。 Cl^- 濃度について、

顕著に高い環境は認められなかった。陽イオンについて、相対的に Ca^{2+} 濃度が高いことから、 SO_4^{2-} と共存する H^+ 以外の陽イオンは主に Ca^{2+} と推察される。 Na^+ が2箇所でも相対的に高いが、これを除くと Na^+ と K^+ 濃度は全体的に低い。また、 MgSO_4 は特有な劣化($\text{Mg}(\text{OH})_2$ やM-S-Hの生成を伴う脆弱化)を導くことが知られているが⁴⁾、 Mg^{2+} の含有量が顕著に高い箇所は認められなかった。 SO_4^{2-} 以外のイオン濃度について、化学的侵食と関連し、特筆すべき特徴は認められなかった。

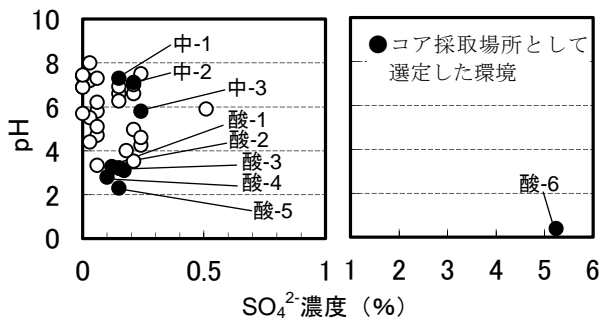
図-7 コア採取場所と水分の分析結果との関係

水分の分析結果を考慮し、図-7 に示すとおり、中性域の環境から3箇所、酸性域の環境から6箇所を選定し、コアの採取を行った。採取場所の詳細（表面水の分析結果、コア採取場所の周辺施設、布設後の供用年数）を表-1 に示す。以降、各コアは表-1 に示す名称で表記する。
