# 報告 北陸地方における ASR 劣化構造物の補修工法の適用性とその評価

**要旨：**北陸地方の ASR 劣化構造物に適用した表面被覆工法，連続繊維シート接着工法，表面含浸工法，コンクリート巻立てによる断面修復工法について追跡調査を実施してきた。この結果，表面被覆工法では 14 年間 ASR の進行を抑制し，良好な状態を持続するものがあったこと，連続繊維シート接着工法では 13 年経過後に損傷が目立ちはじめ ASR 抑制効果が期待できないものがあったこと，表面含浸工法では長期にわたる ASR の抑制効果が期待できなかったこと，コンクリート巻立てによる断面修復工法では 12 年間ほぼ良好な状態を持続していたこと，が確認できた。

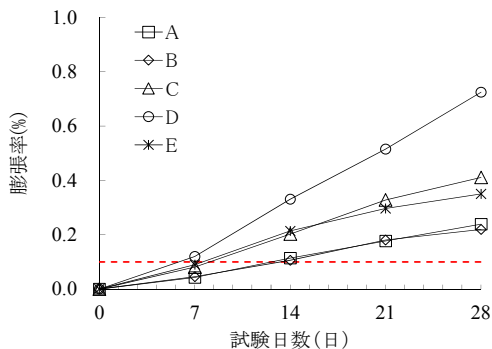
図-1 NaOH 溶液浸漬法の結果 (補修前)

補修前と補修 10 年後に実施した NaOH 溶液浸漬法によるコアの促進養生試験の結果を図-1 および図-2 に示す。補修前ではすべてのコアの膨張率が右肩上がりの傾向を示し、構造物にて ASR による膨張が継続する可能性が推測された。一方、補修 10 年後における膨張率 (試

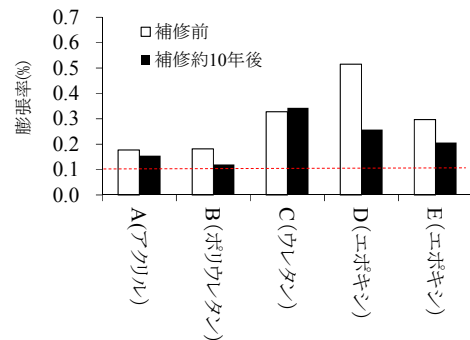
図-2 NaOH 溶液浸漬法 (試験日数 21 日) の比較結果<sup>6)</sup>

験日数 21 日) の比較では、表面被覆材の状態が良好であった構造物 A, C ではほとんどコアの膨張率に変化はないが、被覆材に損傷が発生した構造物 B, D, E ではコアの膨張率が低下していた。このことは被覆材の状態が良好であった構造物 A, C に適用したアクリルゴム系、ウレタン系は ASR の進行を抑制していたのに対して、構造物 B, D, E は ASR の進行が抑制できなかったことを評価できていると考えられた<sup>6)</sup>。上塗材の耐候性に衰えが見られなかったことから、この相違は、被覆材における

中塗材と下塗材の塗布量の差によるものであり、健全なものはこれらの塗布量の計が 2,200g/m<sup>2</sup> 以上であった。したがって、特にひび割れ追従性のある中塗材を厚くすることで、ASR 膨張による膨張を抑制でき、被覆材自身の損傷のリスクを大きく低減できるものと考えられた。

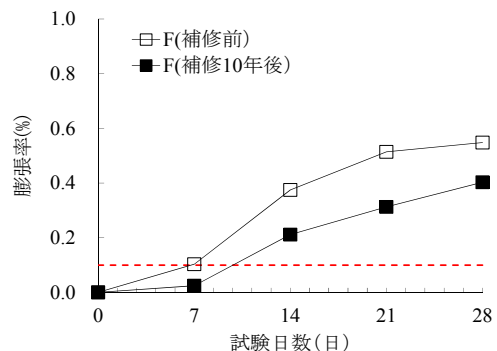
図-3 NaOH 溶液浸漬法の比較結果 (構造物 F)

が、13 年経過後では写真-3 に示すような遊離石灰の滲出しや水膨れが目立つようになってきた。補修前と補修 10 年後に行った NaOH 溶液浸漬法によるコアの促進養生試験の結果を図-3 に示す。コアの膨張率は補修 10 年後の方で低下しており、構造物にて ASR が進行し、残存膨張性が低下したものと推測された。連続繊維シート接着工法では、ASR 自身を抑制する効果が低いものと考えられた<sup>6)</sup>。なお、現場の状況からはく落防止としての機能は持続していると推察された。しかし、遊離石灰の発生箇所では樹脂が硬化しており、繊維シート自体の耐久性について今後、検証することが必要と考えられた。

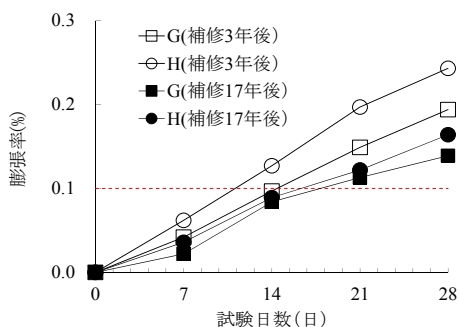
図-4 NaOH 溶液浸漬法の比較結果 (構造物 G, H)

構造物 G, H では、ケイ酸ナトリウム系 ( $\text{Na}_2\text{SiO}_3$  を主成分)、Z 社製の表面含浸材を塗布して経年変化を追跡してきた。本材料は、マグネシウム (Mg) を主体とする触媒性化合物がコンクリート深部に浸透するとともに毛細管空隙や遷移帯さらに微細なひび割れに新たなセメント結晶物 (CSH) を増殖させ、コンクリートを緻密化することで ASR を抑制するとされていた。しかし、数年後にはひび割れが顕在化し、その範囲は年々増加していた (写真-4 参照)。補修 3 年後および補修 17 年後に実施した NaOH 溶液浸漬法によるコアの促進養生試験の比較を図-4 に示す。コアの膨張率は補修 17 年後の方が低下しており、構造物にて ASR がさらに進行し、コンクリートの残存膨張性が低下したものと推測された。主剤の化学成分や鉱物組成を EDS による定量分析し、まとめた結果を表-4 に示す。溶解性のある炭酸ナトリウムを 9% 含有し、本材料を塗布すると遊離した  $\text{Na}^+$  の影響により、

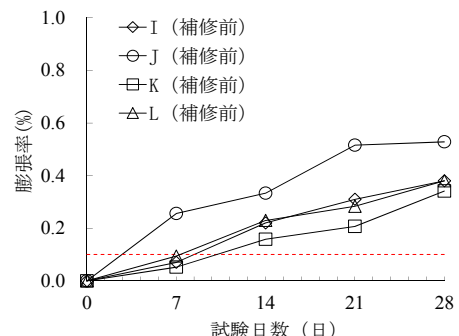
図-5 NaOH 溶液浸漬法の結果 (構造物 I, J, K, L)

構造物 I, J, K, L では、柔軟型エポキシ系のひび割れ注入を実施した後、シラン系の表面含浸材を塗布した。しかし、スポイトによる散水で含浸材の撥水機能が確認されるもののひび割れ注入箇所の一部には写真-5 に示すようなひび割れ注入材が ASR の膨張に追従できずに隙間が発生するものや、写真-6 に示すような新たなひび割れが発生し、コンクリート内部に水が浸透して鉄筋が腐食する可能性があつた。補修前に実施した NaOH 溶液浸漬法の結果を図-5 に示す。コアの膨張率は右肩上がりの膨張傾向を示しており、構造物にて ASR による膨張が今後も継続する可能性があつた。このような調査結果より判断すると、シラン系の表面含浸材とひび割れ注入による補修では、わずか 2 年で ASR による膨張に対応できず、内部鉄筋の腐食抑制という目的を達成できなくなつていた。

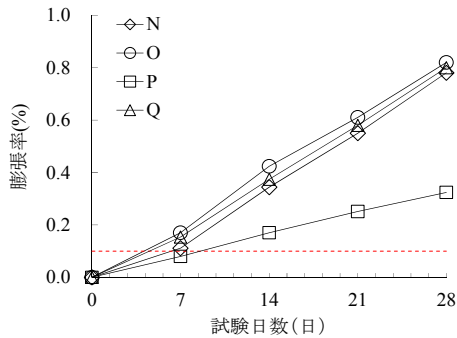
図一 6 NaOH 溶液浸漬法の結果 (補修前)

補修前と補修 10 年後に行った NaOH 溶液浸漬法によるコアの促進養生試験の結果を図-6 および図-7 に示す。補修前の結果ではすべてのコアの膨張率が右肩上がりの傾向を示しており、構造物にて ASR による膨張が継続する可能性が推測された。一方、補修 10 年後における膨張率 (試験日数 21 日) の比較では、コンクリート巻立ての状態が良好であった構造物 N, O, Q ではコアの膨張率が低下していたが、一部に損傷が発生した構造物 P ではコアの膨張率に大きな変化はなかった。本工法では、

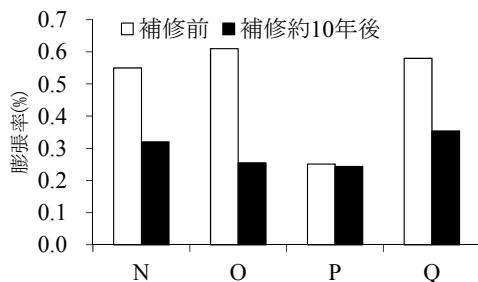
図一 7 NaOH 溶液浸漬法 (試験日数 21 日) の比較結果<sup>6)</sup>

外部からの水の浸透を抑制することで ASR の進行も抑制する効果がある場合と ASR の進行過程における適用であっても外部からの水の浸透抑制ならびに追加鉄筋により ASR の膨張力を負担する構造的効果によって膨張を抑制できる場合とがあり、12 年以上、凍結防止剤の浸透抑制やコンクリートはく落片の防止効果が期待できるものと考えられた。
