報告 鉄道橋におけるアルミニウム系流電陽極パネルによる電気防食の試験的適用の経過について

要旨：塩害環境下にある鉄筋コンクリート構造物の劣化対策として、電気化学的防食工法による有効性が確認されている。電気防食は外部電源方式と流電陽極方式に大分されるが、当社では2010年3月より鉄筋コンクリートの橋りょうにおいて、試験的にアルミニウム系流電陽極パネルを用いた流電陽極方式の電気防食をおよそ8年間適用してきた。その中でパネルの導通不良が生じ防食効果が低下したため、パネル本体と固定方法を改良、変更することでパネルの導通不良を解消した。現時点ではパネルの導通、復極量ともに安定傾向にあり、防食効果が得られていると考えられる。

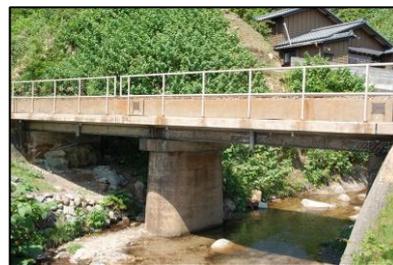
図-1 現地試験適用橋りょう

アルミパネルを用いた電気防食を適用した構造物は、日本海沿岸に位置する鉄道橋で RC 単純床板橋（桁長6.59m, 幅員4.80m）2連、供用開始から経年33年である。海岸線より20m程度の距離に位置しており、海からの飛来塩分が橋りょうに供給される環境にある。施工前の調査では、主桁側面におけるコンクリート表面付近の塩化物イオン量は、海側で約22kg/m³、山側で約19kg/m³と高い値を示しており厳しい塩害環境である。橋りょう

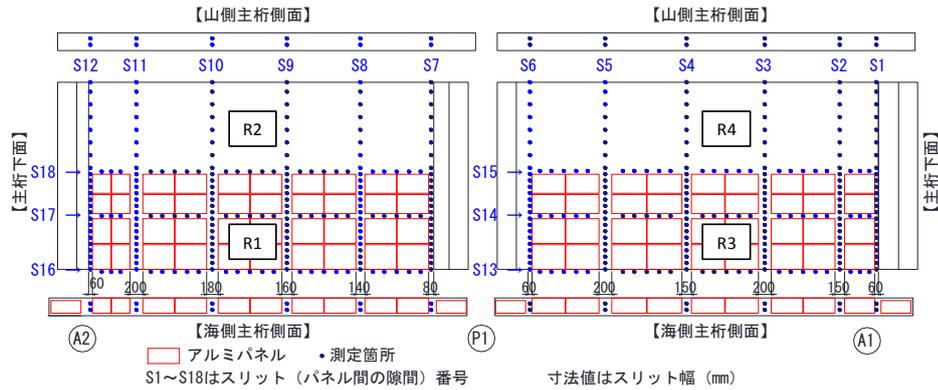
図-3 アルミパネル配置図

アルミパネルを流電陽極としてコンクリート面に設置するシステムであるため、維持管理上、コンクリート表面の目視検査ができないことが課題であった。継続的に目視を実施できるようにパネルとパネルを離して、スリットを設けることにした。アルミパネルの配置図を図-3、設置状況を図-4、桁断面図を図-5に示す。アルミパネ

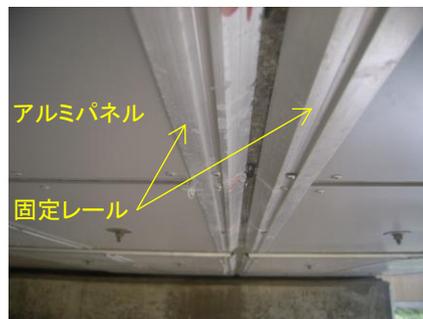
図-6 アルミパネル固定状況

ルの取付方法は施工性、システムの簡便性を考慮し、図-6 に示すようにパネル間の導通材を兼ねた固定レールにパネルをはめ込み、面接触で固定する方法を採用した。防食効果の確認は、このスリット部分で追跡調査を行った。測定は、電気防食のモニタリングとして一般的に使用される埋設式照合電極（ MnO_2 ：二酸化マンガン）と可搬式照合電極（SSE：飽和塩化銀）で行い、オン電位（ E_{on} ）、インスタントオフ電位（ E_{io} 、以下オフ電位）、24 時間後のオフ電位（ E_{of} ）、無防食部自然電位（ E_c ）のほか、陽極発生電流（ I_a ）も調査した。埋設式照合電極は各径間につき 2 箇所設置した。A2-P1 は R1（防食部）、R2（無防食部）、

初試験期間には十分な防食効果が得られなかった可能性が高い。理由としては、図-13に示すようにパネルと固定レールの接触面にレール材の白色腐食生成物が付着・堆積することで、パネルと導通材が接触不良を起し絶縁状態になったためだと考えられる。

改良型のパネルは内面に配置する電解質をジェル状から粘土質状に変更することで、パネル外部への流出防止を図った。またパネルと導通材の固定方法は、レールにはめ込む方法（面接触）から耐候性のあるチタンビスで導通材とパネルを直接機械的に固定する方法に変更とした。さらにパネル外面にはFRPシートで被覆することで、パネル外面の腐食を抑制、高耐久性を期待したパネルとした。

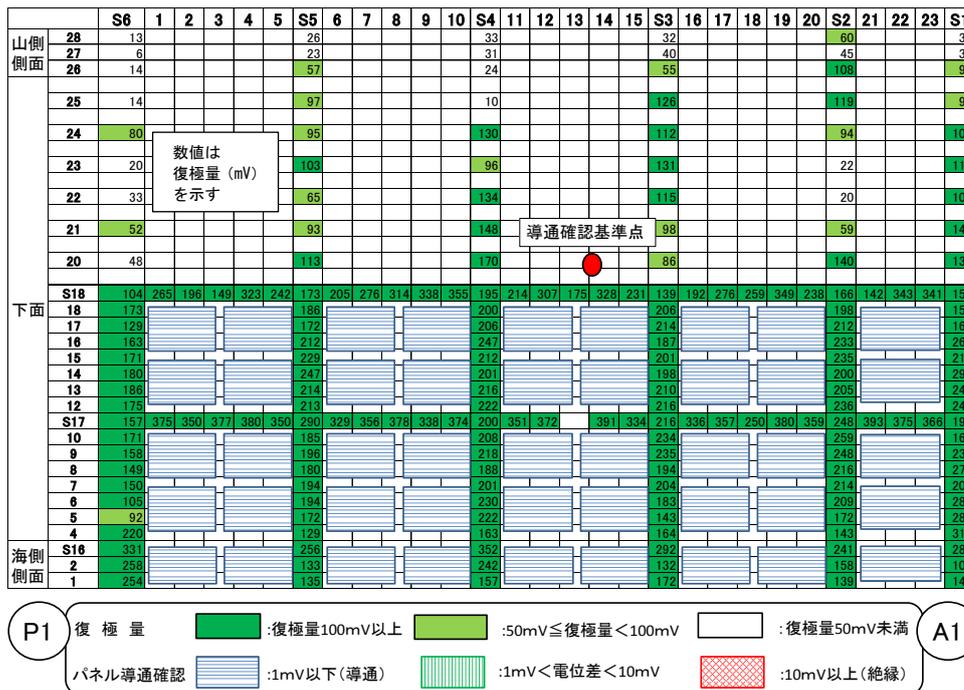
図-9 復極量およびパネル導通確認試験結果 (改良型パネル: 2016年7月)

改良型パネルへの更新の際、導通不良期間に劣化したと考えられるひび割れを確認していたが、電気防食を継続するため、無補修のまま経過観察した。パネルを更新してから復極量やパネルの導通が安定しており、数値的には良好に推移していたが、目視検査でひび割れが進行している可能性が考えられたため、ひび割れ調査を実施することにした。
