# 論文 層状ひび割れの発生を模擬した RC 部材の輪荷重走行試験

角間 恒\*1・西 弘明\*2・渡邊 晋也\*3・小野 秀一\*4

**要旨：**本研究では、寒冷地を中心に発生事例が報告されている RC 床版の層状ひび割れに関して、北海道内の国道橋を対象にした発生状況の調査を行うとともに、層状ひび割れの発生を模擬した RC 梁試験体の輪荷重走行試験を実施し、輪荷重走行下で層状ひび割れが土砂化に進展するメカニズムや期間を考察した。その結果、(1) 層状ひび割れが発生した床版が北海道全域に存在すること、(2) 層状ひび割れが発生した床版では、湿潤環境下において土砂化が急激かつ広範囲に進行する可能性があること、(3) 大型車交通量等によっては、層状ひび割れは数年程度で土砂化に進展する可能性があることを示した。

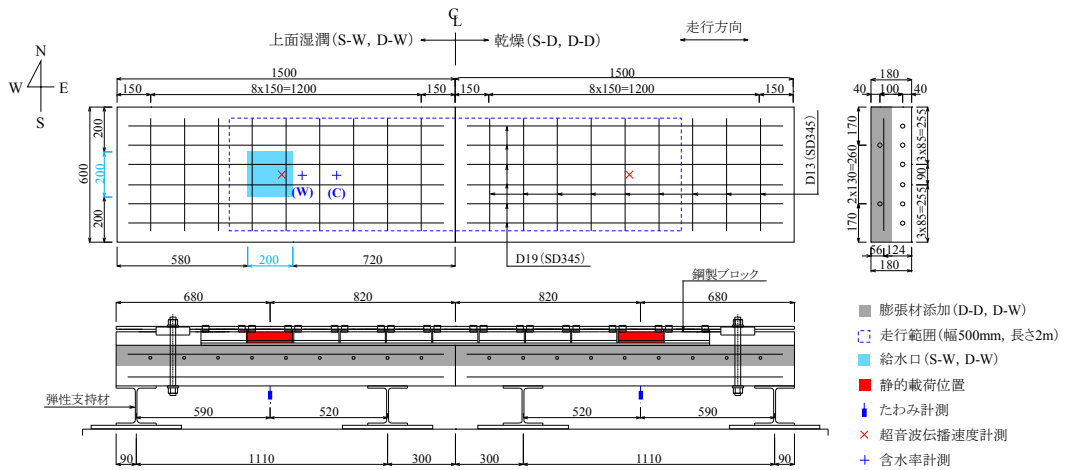
図一2 試験概要

試験には寒地土木研究所が所有するクランク式の輪荷重走行試験機を使用し、図一2に示すように、輪荷重の走行方向に並べた試験体2体を同時に試験に供した。このときの2体の組合せはコンクリートの劣化状態が同じ試験体(S-DとS-W、D-DとD-W)とし、一方(S-W、D-W)では、試験体中央付近上面の200mm×200mmの範囲(以下、給水口)から水を連続的に供給することで、試験中は部分的に試験体上面を湿潤状態に保った。なお、給水口を除く試験体上面には水の浸入を防止するためのエポキシ樹脂を塗布した。
