## 論文 マルチスケール統合解析による栈橋上部工の塩害劣化と耐荷力評価

**要旨:** 供用開始から 30 年が経過した栈橋上部工を対象に、マルチスケール統合解析を適用して塩害劣化進行評価を実施した。劣化実態調査結果を参照した予備検証を通して環境条件を設定することで、塩害劣化評価では、材齢 30 年後に鉄筋腐食によるひび割れが確認され、実構造物で確認された損傷状態と概ね再現することができた。その上で耐荷力評価の一例として、材齢 30 年時に床版中央を静的に押抜き、塩害による材料劣化後の残存耐荷力評価を実施した結果、塩害劣化により剛性低下が生じるものの、最大耐荷力に及ぼす影響は小さいことが分かった。また、腐食の影響により靱性が低下する傾向が確認された。

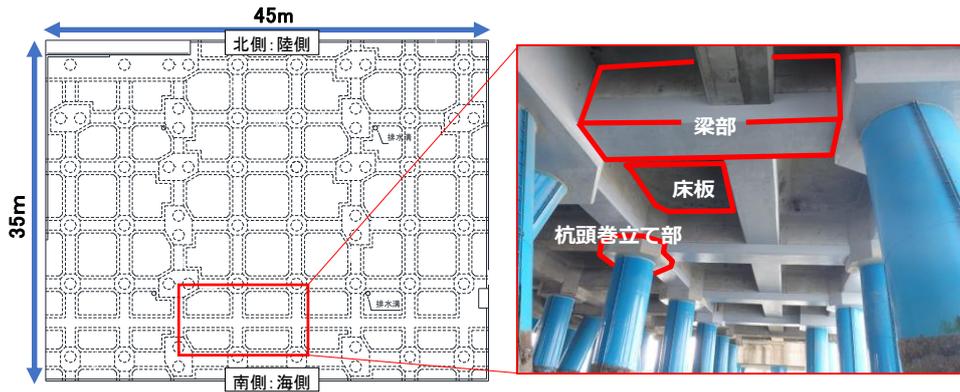
図-1 対象構造物の概要

本検討で対象とする栈橋は、外航 LNG 船の受入設備であり、ローディングアーム等の荷役設備（重量約 1,120 t）が設置されている。栈橋上部工の平面図およびその下面状況を図-1 に示す。幅 35m×延長 45m の梁部、杭頭巻立て部および床版からなる RC 構造物であり、61 本の鋼管杭で支持される栈橋構造にて陸上から約 60m 離れた海上に建設されている。海面との距離は、満潮時に約 3m、干潮時に約 5m あり、基本的に直接海水に浸ることはなく、飛沫もほぼかからない。ただし、恒常的に海風が吹いており、多くの塩分が飛来していることから、対象構造物は厳しい腐食性環境下におかれている。

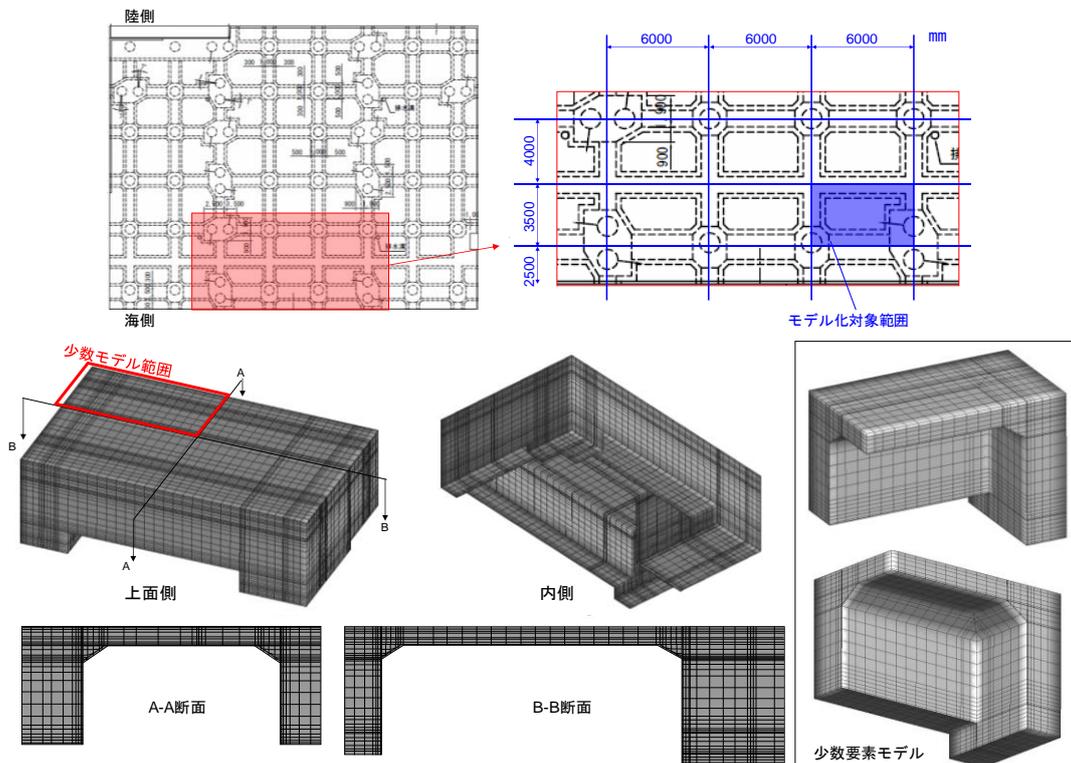
図-3 モデル化範囲と解析モデル

モデル化対象範囲および解析モデルを図-3に示す。モデル化範囲は、鉄筋腐食を考慮した栈橋上部工の耐荷性能を評価可能な最小限の範囲として、格子状に設置された梁に囲まれるスラブを1ブロックとし、最も作用荷重が大きいブロックとする。解析モデルは、床版、梁、杭頭部をソリッド要素でモデル化し、配筋等を勘案し、要素アスペクト比に留意して分割を行った。

本検討では、環境条件としてコンクリート表面の塩化物イオン濃度を入力する。環境条件の入力値は、本解析モデルのおよそ1/4範囲の少数要素モデル(図-3)を用いてコンクリート表面の塩化物イオン濃度および相対湿度をパラメータとした予備検証解析を行い、実構造物の計測結果と整合するように環境条件の入力値を同定した。

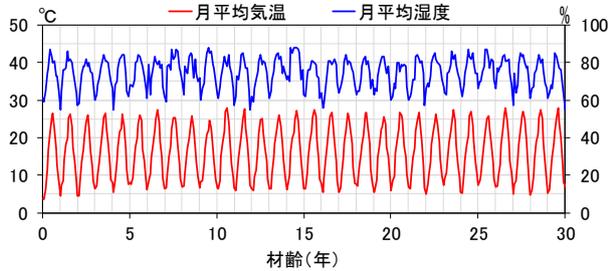
図-4 周辺気象データ

された日平均値を入力値とする。材齢3ヶ月以降は、気象庁データを用いて、乾湿繰返しを考慮した月平均値を入力する(図-4)。塩化物イオン濃度は、対象構造物の詳細調査結果を基に、傾向分析で得られたコンクリート表面の塩化物イオン濃度を考慮して設定する。これについては4.にて後述する。酸素は、一般的な溶存酸素濃度を入力値とした。環境条件のまとめを表-3に示す。

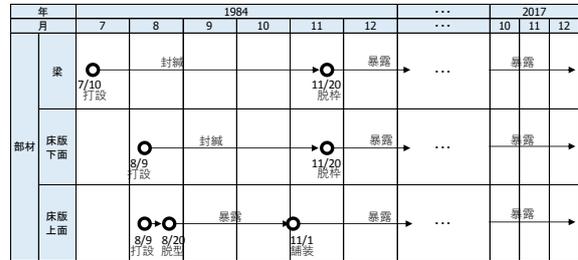
図-5 解析プロセス

本検討では、図-5に示す実施工過程を考慮した解析を行う。梁打設から1ヶ月後、床版部を構築する2段階施工を再現する。想定する荷重として、自重および荷役設備の架台反力を考慮する。自重の作用時期は躯体脱型時とし架台反力は梁・床版の脱型から1年後とした。

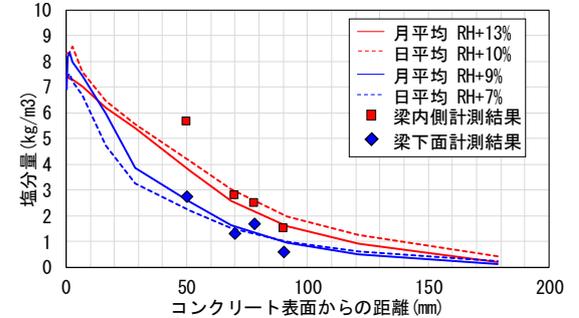
図-7 乾湿繰返しの影響

梁内側は+13%，風通りのよい場所は+9%として設定することとした(図-7)。

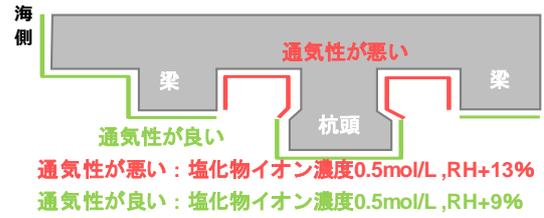
図-9 設定する環境条件

データと30年後の解析結果が概ね一致する結果となり、実現に近い挙動を確認できた。本解析で設定する塩化物イオン濃度および相対湿度の概要を図-9に示す。

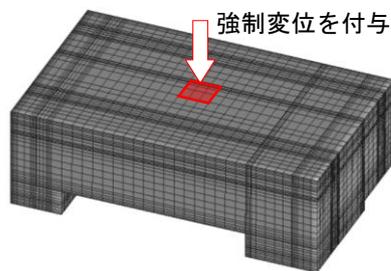
図-14 押抜き荷重作用位置

材齢30年後に床版中央部の強制変位による静的押抜き解析を実施した(図-14)。床版下面の荷重-変位関係を図-15に示す。同図に、腐食の影響を考慮しない場合(以下、健全モデル)の解析結果も併せて示す。なお、材齢30年時の圧縮強度の平均値は、床版部で約31.5 N/mm<sup>2</sup>、梁部で約35.6 N/mm<sup>2</sup>あった。参考までに、各部材の材齢7日時では、床版部で約23.9 N/mm<sup>2</sup>、梁部で24.5 N/mm<sup>2</sup>あり、設計基準強度の23.5 N/mm<sup>2</sup>と概ね一致している。

大耐力は、340 kN（腐食を考慮）と 346 kN（健全モデル）となり、大きな差異は生じていない。一方で、腐食を考慮した場合、腐食ひび割れの影響により健全モデルに比べて靱性が低下する結果となった。したがって、本検討で対象とした条件下においては、供用開始から 30 年での劣化状態において、塩害劣化による損傷が顕在化し始めているものの、耐力に及ぼす影響は小さいといえる。時間経過により劣化が進行した場合や、補修・補強を施した場合の残存耐力評価については今後の課題としたい。
