論文 コンクリート中のエポキシ樹脂塗装被覆鉄筋における腐食損傷に関する実験的検討

要旨：米国フロリダ州におけるエポキシ樹脂塗装被覆鉄筋（以下、EP筋と称す。）の腐食損傷事例では、厳しい塩害環境下と高温多湿の影響と言われているが、他方でEP筋の品質に問題があったとの指摘もある。本研究は、EP筋のコンクリート中における腐食損傷に対する抵抗性を把握することを目的に、我が国で製造されたEP筋を用いて、フロリダ州の環境と干満帯を模擬した乾湿繰返し試験による腐食促進試験を実施したものである。その結果、コンクリート中のEP筋に腐食が確認され、エポキシ樹脂塗装の損傷は大別して4つに分類できた。また、タッチアップ材による補修では、その腐食抑制効果は小さい結果を得た。

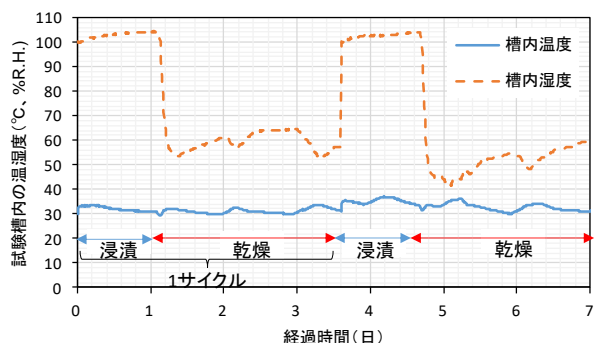
図-1 乾湿繰返し試験槽における温湿度

しに影響していると考えられる。したがって、腐食促進試験としては乾湿の繰返し負荷が必要と考え、乾湿繰返し試験を用いて試験を行った。温度についてはフロリダ州の高温状態を想定するとともに、温度変化による熱膨張係数の差を小さくするために、乾燥時および湿潤時も $40 \pm 10^\circ\text{C}$ となるようにした。湿潤（浸漬）に用いた水溶液は 5%NaCl 水溶液とした。既往の研究⁵⁾を参考にして、コンクリートの乾燥と湿潤が明確になるように浸漬時間 24 時間、乾燥時間 60 時間を 1 サイクルとして計 168 サイクル（588 日間）を実施した。実際の槽内の温湿度履歴を図-1 に示す。実測の結果、槽内の温度は平均 32.4°C （最大 37.06°C 、最低 29.17°C ）であった。湿度は、湿潤時は 100%R.H.となり、乾燥時に 40~60%R.H.になっていた。

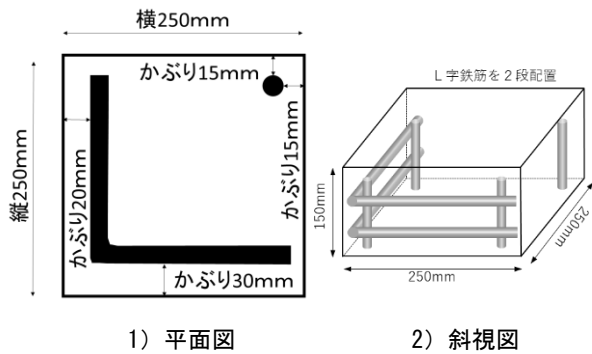
図-2 試験体の配筋および寸法

本試験で用いた試験体は、縦 250mm×横 250mm×高さ 150mm として、L字型に曲げ加工した鉄筋を2本および単体の鉄筋1本を配置した。なお、EP筋の切断面はタッチアップ材で補修し、切断面から30mmの範囲は試験評価対象から除外している。コンクリートのかぶりは鉄筋の位置を調整することで15mm、20mm および30mmの3条件とした。試験体の上下面には塩化物イオンの浸透を防止するためにエポキシ樹脂塗装を施している。図-2に配筋状況を示す。

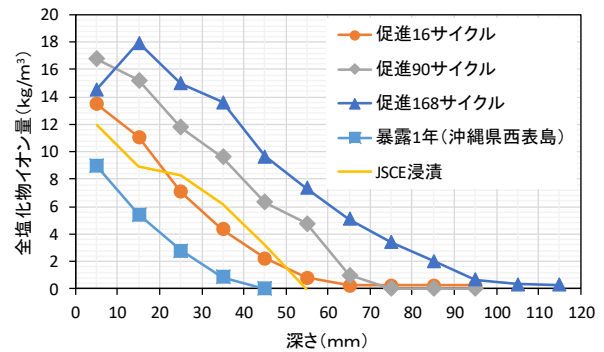
図-3 コンクリート中の塩化物イオン量

腐食促進試験によるコンクリート中の塩化物イオン量の測定結果を図-3に示す。また、同一のコンクリート試験体を沖縄県西表島の飛沫帯(雨掛り無)に1年間

暴露した結果および標準試験で実施した浸漬法の塩化物測定結果(JSCE浸漬(632日間))も付記している。腐食促進試験の結果では、16サイクル(試験期間:56日)で沖縄県西表島の飛沫帯の2倍程度の塩化物イオン量が測定され、90サイクル(試験期間:315日)で、沖縄県西表島の飛沫帯の3.5倍程度の塩化物イオンが浸透している結果となった。168サイクル(試験期間:588日)では、表層で塩化物イオンの溶脱が見られたが、かぶり15mmで18kg/m³、かぶり30mmで14.5kg/m³程度の塩化物イオン量が確認された。この結果からEP筋は、腐食促進試験においては、非常に厳しい腐食環境に曝されることが言える。
