報告 地下鉄トンネルにおける塩害対策の効果確認と塩分吸着工法の検討

要旨：地下鉄トンネルの塩害に対して通常の断面修復材による補修では再劣化することを確認し、塩害の原因となる漏水箇所への決定および犠牲陽極材と表面含浸材の補修方法による塩害対策工事を実施してきた。塩害補修箇所における外観目視、自然電位測定等に加えてはつり調査を行い、犠牲陽極材による塩害対策は効果があることを確認できたが、犠牲陽極材の効果時間については想定より短いことが分かった。さらに劣化部分における鉄筋背面のはつりを行わないことで施工性の向上を図れることから、塩分吸着工法について室内試験と現場試験施工を行っている。

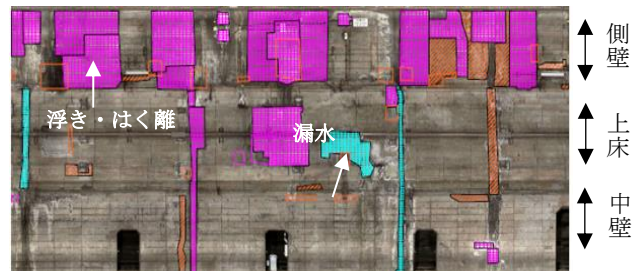
写真-1 可視画像データの一部

塩害対策工事を実施した中で補修箇所が多い3区間(表-1)を選定し、工事前における検査および補修等との相関関係について調査を行った。2009年に撮影したトンネル壁面の可視画像(写真-1)から通常による断面修

復等の補修箇所を抽出した。その補修箇所が今回の塩害対策工事で再び塩害補修を行ってれば再劣化したこととなる。

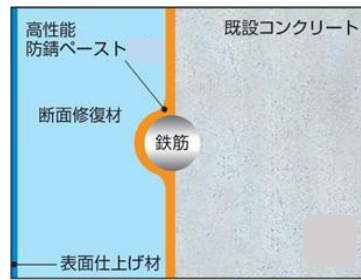
図-5 塩分吸着材の施工断面図

犠牲陽極材を用いた電気防食工法ではコンクリート中の塩化物イオン濃度に関係なく、劣化部分のコンクリートをはつった時に鉄筋背面 20mm までのはつり出す作業が必要であった（写真-5）。そこで、鉄筋が部分的な表面錆（点錆、面錆）以下で、鉄筋位置の塩化物イオン濃度が $10\text{kg}/\text{m}^3$ 未満⁵⁾であれば、はつり深さを鉄筋中心位置までに軽減できる塩分吸着材を配合したポリマーセメントモルタルによる補修方法（以下、塩分吸着工法という）について検討を行った（図-5）。鉄筋背面 20mm のはつりを行わないことで施工手間が軽減でき、施工日数を短縮することができる。

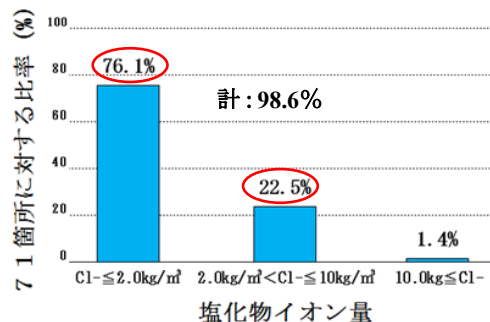
図-6 鉄筋位置(75 mm)塩化物イオン量の分布

東京メトロの塩害対策を要する区間の中で、塩化物イオン濃度が高く劣化が進行している区間はほぼ完了し、今後は塩化物イオン濃度が低い区間が主な対象となる。感潮域河川下で調査した 103 箇所におけるコンクリート中の塩化物イオン濃度のうち、塩害対策工事によって犠牲陽極材を用いた箇所以外の 71 箇所に対する鉄筋位置（75mm 付近）での塩化物イオン濃度比率を表すと、塩化物イオン濃度が $10\text{kg}/\text{m}^3$ 未満の箇所が 98.6%であることがわかる（図-6）。

したがって、今後塩害対策を行う箇所鉄筋腐食が軽微であれば、塩分吸着工法の適用が有効であると考えられる。

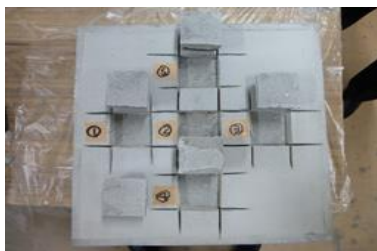
写真-6 付着強度試験の状況

塩分吸着工法に用いる断面修復材の性能を確認するため、圧縮強度試験、曲げ強度試験、付着強度試験（写真-6）の各供試体を材齢ごとに製作し、JIS A 1171「ポリマーセメントモルタルの試験方法」に準拠し、断面修復材の強度試験を実施した。今までの経験値から決定した通常の構築補修材料、塩分吸着工法における従来材料および開発した材料の強度試験結果を示す（表-5）。

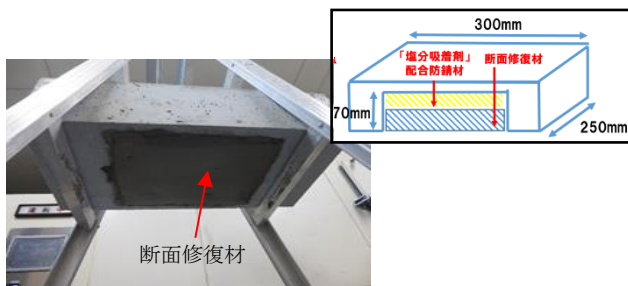
写真-7 施工性確認の供試体

また、施工性については短時間の施工条件を想定して欠損部を模擬した供試体に断面修復材を塗布し、1回の塗布可能厚さおよび1時間後の硬化状況を確認した(写真-7)。これらの試験結果から、塩分吸着工法のポリマーセメントモルタルは東京メトロの物性上の基準値を満たし、かつ施工性においても地下鉄トンネル環境下に適用可能であることが確認できた。
