報告 鉄道橋における塩化物イオン吸着剤を用いた断面修復工法の 20 年経過後の防錆効果と耐久性に関する実態調査結果

要旨：塩害を受け、塩化物イオン吸着剤を用いた断面修復工法で補修した鉄道橋において、20年経過後の防錆効果及び耐久性調査を実施した。結果は、再劣化は確認されず、一般的なポリマーセメントモルタルによる断面修復工と比較して明らかに高い防錆効果を確認した。また、鉄筋周りには、防錆効果を発揮する量の亜硝酸イオンが残存し、防錆効果を引き続き継続するものと考えられる。

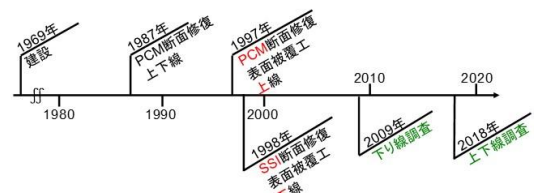
図-3 調査対象構造物

による断面修復工を上下線で実施しているが、詳細は不明である。その後、上り線では、1997 年に再び PCM による断面修復工と表面被覆工を、下り線では、1998 年に SSI 工法による断面修復工と表面被覆工を実施し、現在に至っている（図-3）。

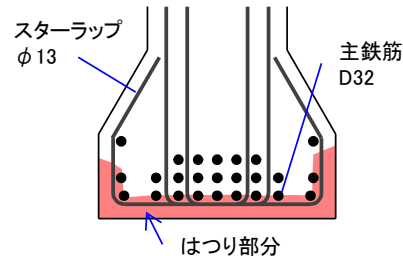
図-7 はつり調査範囲イメージ

はつり範囲は、図-7に示す通り最外縁の主筋までとし、鉄筋は、サンドブラストによりケレンして除錆した。

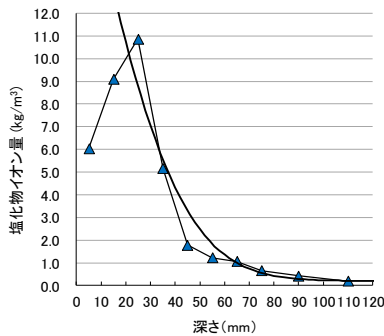
図-21 PCM 拡散係数の推定

下り線海側桁のドリル削孔により採取した塩化物イオン量の分布を図-20に示す。断面修復後に外部から塩化物イオンの浸透があり、塩化物イオン量は海側桁では下面で最大11kg/m³、山側桁では側面で最大3kg/m³となっていた。最も海側に位置する下り線の海側桁で最大値となっているが、これは季節風により日本海から供給される飛来塩分によるものと考えられる。しかし、鉄筋周囲に施した塩化物イオン吸着剤以外の断面修復は一般的なPCMであり、母材コンクリートと比較して塩分浸透抑制効果は高いと考えられるが、補修から20年経過し11kg/m³もの塩分浸透が確認された。なお、下面において表面塩化物イオン量、見掛けの拡散係数、初期塩化物イオン量を図-21の通りフィッティングするとそれぞれ20kg/m³、25mm²/year、0.2kg/m³と推定した。山側桁の下
