論文 凍害を受けた PC まくらぎの実態調査と健全度評価基準の検討

要旨: 鉄道軌道の重要な構成部材である PC まくらぎは、過去に AE 剤未使用のものが凍害の危険度が高い地域にも多数敷設されており、現在ではその一部にスケーリング等の変状が確認されている。本研究では、凍害を受けた PC まくらぎの効果的な維持管理を行うために、凍害危険度が高い地域に敷設された PC まくらぎの実態調査と健全度評価基準の検討を行った。実態調査の結果、一部の PC まくらぎに凍害により曲げ耐力が JIS 規格値を下回るものが確認された。また、PC まくらぎのスケーリングの発生範囲と曲げ耐力の相関が高いことを明らかにするとともに、凍害を受けた PC まくらぎの健全度評価基準の例を提案した。

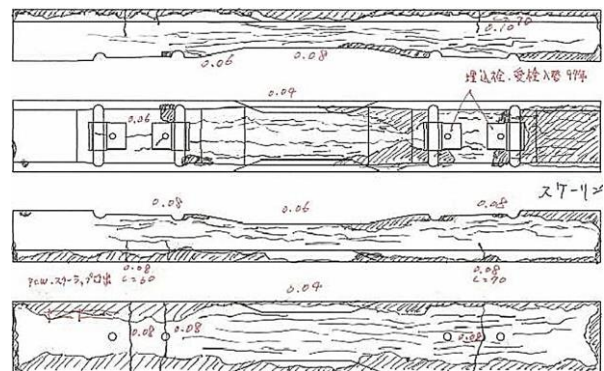
図-2 外観調査図の例

図-2 に外観調査で作成した外観調査図の例を示す。PC まくらぎの外観上の変状を調査するために、収集した PC まくらぎを高圧洗浄機で洗浄したのち、各面に生じたスケーリングやひび割れ、PC 鋼より線の露出等の変状を確認し、外観調査図にスケッチした。外観調査は対象とした 165 本全ての PC まくらぎに対して行った。

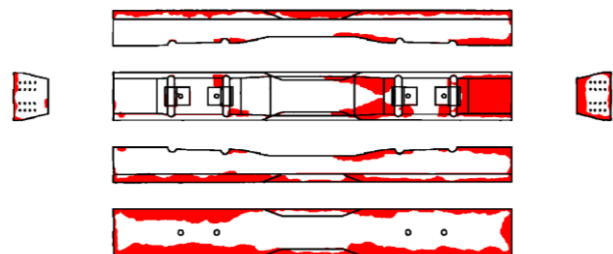
図-4 外観調査図からスケーリング発生箇所のみを抽出した例(赤い部分がスケーリング)

図-4 に外観調査図からスケーリング発生箇所のみを抽出した例を示す。スケーリングの発生量を定量的に把握するために、外観調査で作成した外観調査図を画像処理することでスケーリング面積(スケーリングが生じた
