論文 耐震補強済みRC造校舎に甚大被害が生じる危惧の検証

要旨: 学校施設の地震対策として,RC造校舎の耐震診断と耐震補強が積極的に進められ,耐震化率は既に 100%に近づいた。ただし,大地震下で補強済みの建物が如何に挙動し,どのような損傷を受けるかは明確で はなく,安全性には疑念が残る。2016年熊本地震では耐震補強済みのRC造校舎が軽度ながらも実際に被害を 受けた。この校舎を対象として,熊本地震で受けた損傷を再現できる立体解析モデルを構築し,各種の地震 動を入力して地震応答解析を実施した。地震波の特性によっては,建物が甚大な被害を受ける場合があり, 耐震補強が施された建物といえども,大地震時の挙動を検証して安全性を確保する必要があることを示した。 キーワード: 耐震補強,RC造校舎,地震被害,地震応答解析,構造安全性

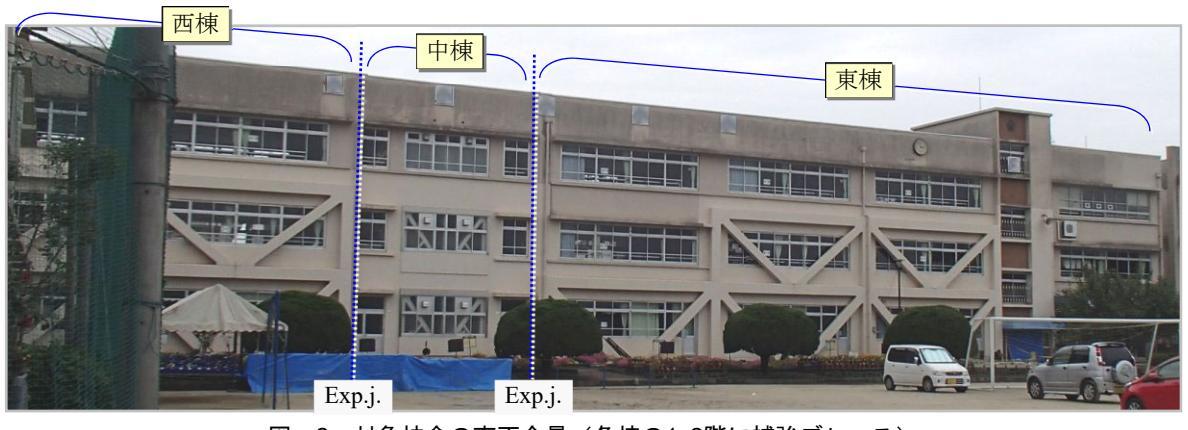
図-2 対象校舎の南面全景(各棟の1・2階に補強ブレース)

熊本市内にある小学校に建つRC造校舎を対象とする。 同校の配置図を図-1に示す。2016年熊本地震で震度6強 を記録した地域であり、同校から約200m離れたRC造マ ンションが倒壊し、周辺の木造住家では倒壊はないもの の屋根瓦の被害が多数見られ、同校のS造体育館では、外 壁の一部に剥落が生じた。この地域が激震とはいわない までも強い揺れに襲われたことが推察される。一方、対 象建物を含め、RC造校舎には著しい被害は発生していな い。対象とする校舎はエキスパンション・ジョイント (exp.j.)を介して、西棟、中棟、東棟の3棟が一文字に並 ぶ。3棟とも3階建てのRC造で、西棟と東棟には教室が、 中棟にはトイレと倉庫がある。対象建物の概要を表-1 に示す。基礎構造は不明であるが河川近傍の敷地で軟弱 地盤であり、1971年建設の別校舎が杭基礎であるため、 本校舎も杭基礎と推察される。3棟ともに2009年に耐震補 強工事が施された。本校舎の南面全景を図-2に示す。 2008年に実施された耐震診断の結果から、各棟ともに桁 行方向では1・2階の南面のみに補強が成された。一方、梁 間方向では中棟のみ各階に耐震壁が増設された。コンク リートや鋼材の材料特性および補強前後の耐震診断結果 は文献³)に掲載されている。各階の平面を図-3に、北面・ 南面の架構を図-4に示す。各階平面図と北構面架構図 には2017年8月に実施した被害調査による柱の損傷度を 記載する。地震後に補修は成されてない。被災度区分判 定⁴)により、西棟と中棟は小破、東棟は軽微の被災度で

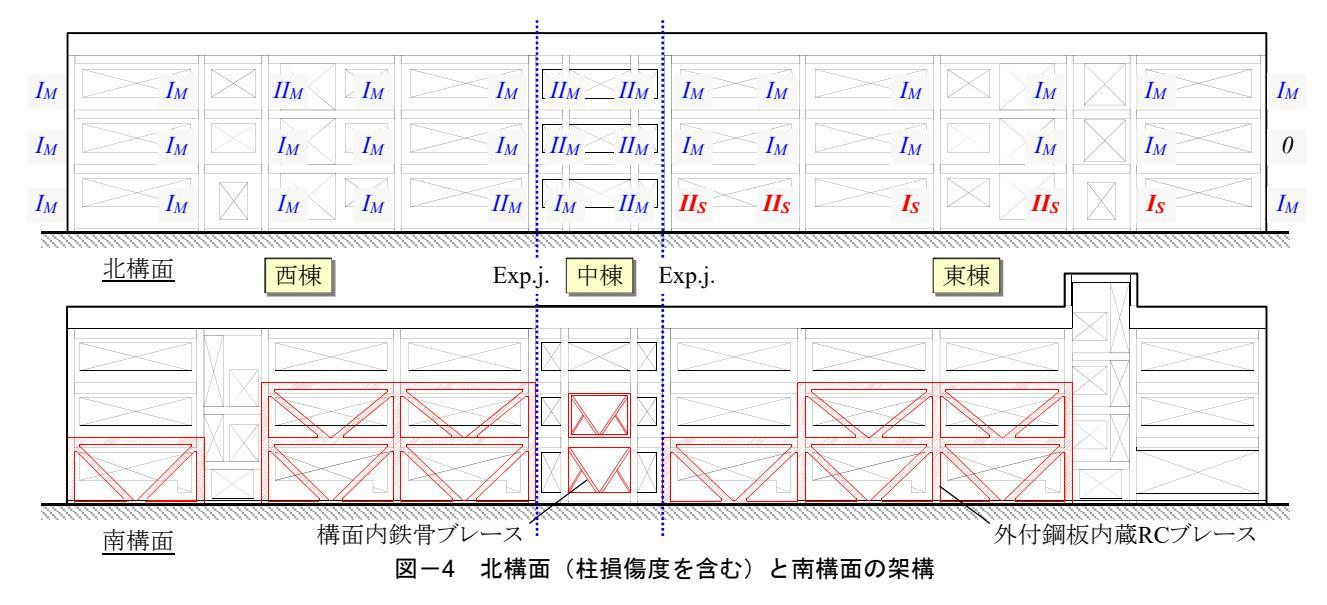
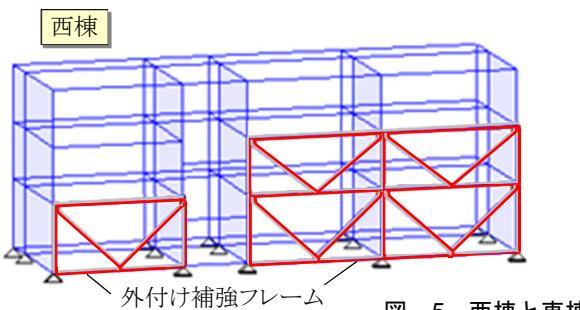
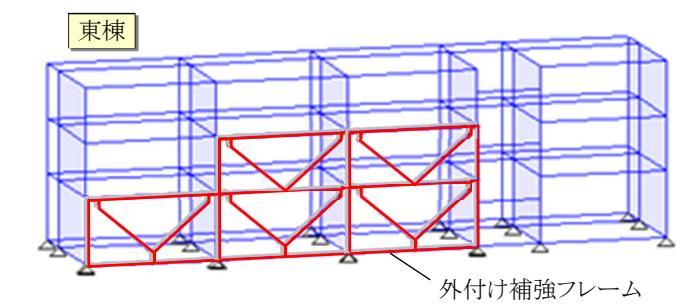
あることが判明した。耐震診断に基づいて補強工事を施 した建物でも、地震被害が生じる場合があることを明記 しておく。調査の際に各棟において常時微動計測を実施 し、微動波形の分析から、桁行方向および梁間方向の1次 固有周期が**表-2**に示す値であることを把握した。

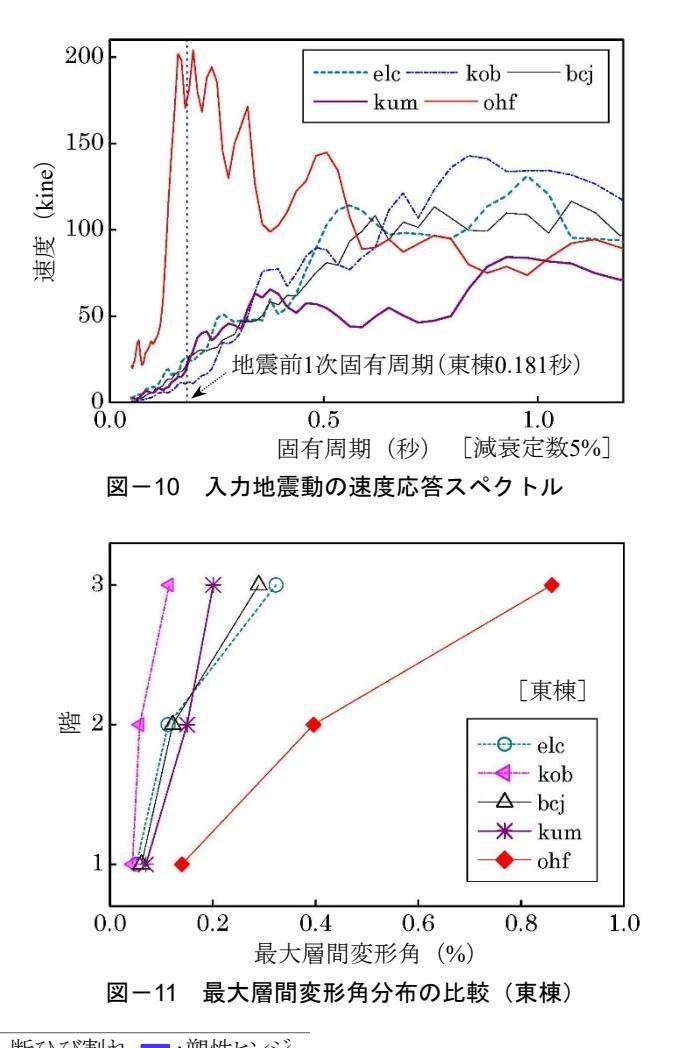
西棟および東棟の解析モデルについて,表-4に示し た地震動を桁行方向に入力して応答を把握した。両棟の 挙動に特筆すべき差違は見られなかったため,以下では 東棟に関する結果を示す。いずれの解析においても部材 のせん断ばねで終局強度を超過せず,すなわち,せん断 破壊は発生しなかった。一方,補強ブレースの降伏現象 が確認された。各地震動を入力した時の最大層間変形角 を比較して図-11に示す。すべての入力地震動で補強さ れていない3階の層間変形角が最も大きくなった。特に ohfの入力時では,1,2階の層間変形角は0.4%以内に収ま ったが,3階では0.8%を超え,著しい損傷の発生が予想さ れる。そこで,比較的に損傷が大きくなる北構面につい て,図-12に地震動ごとの損傷状況を比較する。なお, ohfのみは中構面も合わせて示した。(d)図のkumの損傷状 況は,図-8に示した40kine基準化波を入力した場合と同

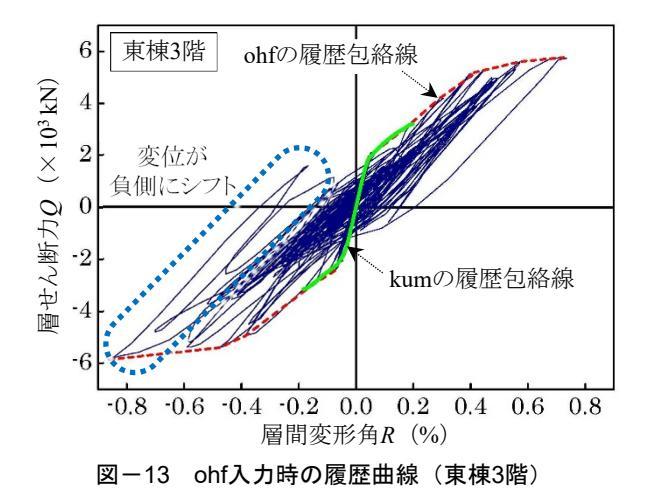
様であり, (a)~(c)図のelc, kob, bcjでは, 一部で塑性ヒ ンジが発生するものの大規模な被害には至っていない。 それに対して、ohfを入力した場合、(e-1)図の北構面では 全階に渡り多数の塑性ヒンジが発生し、(e-2)図の中構面 でも3階の全柱に塑性ヒンジが生じた。残りの南構面でも 3階の多くの柱に塑性ヒンジが生じており、3階のほとん どの柱に塑性ヒンジが発生するという顕著な被害を受け ることを確認した。ohfを入力した際の東棟3階における 層せん断力Qと層間変形角Rの履歴曲線を図-13に示 す。層間変形角R =-0.8%を超過した後は、変位が負側 にシフトしたまま応答しており,ほとんどの柱に塑性ヒ ンジが発生した影響と推察される。同図にはohf入力時の 履歴包絡線を描いており、応答の小さい例として、kum 入力時の履歴包絡線を重ねて示した。地震動により応答 が著しく異なることが判る。東棟の3階について、各地震 動による最大層間変形角と図-10に示した速度応答ス ペクトルにおける東棟解析モデルの1次固有周期(0.181 秒)時の値との関係を図-14にプロットする。ohfの点が 飛び抜けているものの、スペクトルの応答速度に応じて 最大層間変形角が増大する傾向が見て取れる。今後の課 題として、図の関係等を利用して地震動の特性が応答に 及ぼす影響を評価する手法の検討が必要である。
