報告 鋼板接着補強された実コンクリート床版の損傷評価

西田 孝弘*1, 茅野 茂*2, 橋本 勝文*3, 奥出 信博*4

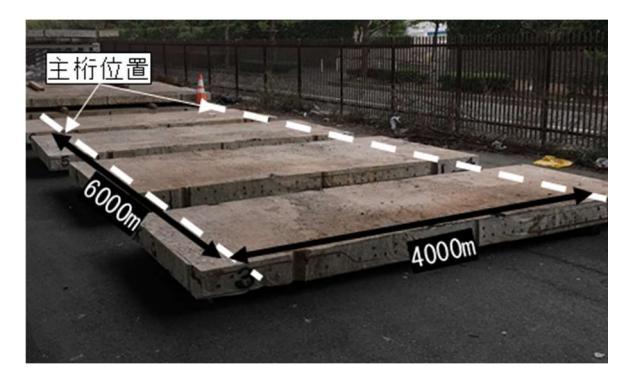
図-3 切り出した床版の全景

本研究では、切り出した床版(図-3 参照)を対象に、 コア採取により内部の損傷状況を調査した。床版の切り 出しは、舗装アスファルトを除去したのち、下面に設置 してある鋼板と鉄筋コンクリート床版をチェーンソーお よびウォータージェットで切り出した。対象とした区間 は約 6000mm×4000mm であり、図-4 に示す●の位置か ら合計 236 本のコアを採取した(図-5)。この際のコア試 料採取位置の中心間距離は概ね 300mm であり、鋼板接 着のために用いられているアンカーボルトの部分を避け てコア試料の採取を行った。加えて、アンカーボルト部 分からも 10 箇所のコア試料を採取し、アンカーボルト 周辺の損傷についても調べた。

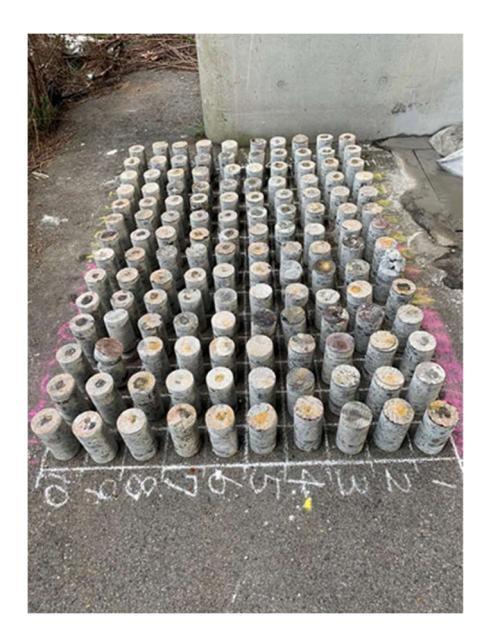
図-5 採取したコアの一部

内部の損傷状況の評価としては、採取したコア試料お よびコア穴側面の外観目視、ひび割れ位置の計測(底面 からの高さ),コア長さの計測,超音波伝搬時間の計測を 行った。コア試料採取時に使用したコンクリートコア装 置に装着したビット径は102 mm であり、得られたコア 試料の直径は100 mm 程度であった。コア試料の高さは コンクリート床版厚(180 mm)と同等であった。
