# [64] 気温変化による RC 建物のひびわれ

正会員 川上英男(福井大学 工学部)

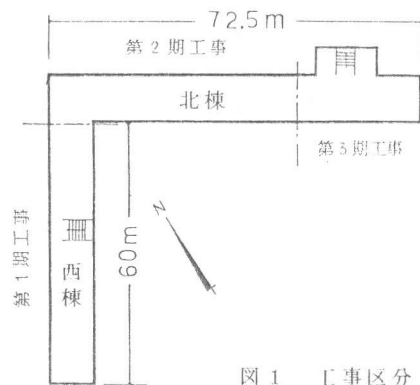
図1 工事区分

校舎は昭和44年度より46年度まで工事を3期に分けて逐次連設したものである(図1参照)。コンクリートの打設はいずれも冬期に行なわれている。コンクリート工事の概要を表1に示す。なお屋根スラブ上層には4mmφ10cm角の金網を敷き込んである。立面、平面及び最上層の桁、柱の断面を図2~図5に示す。
