[13] 60余年を経過した橋梁下部工コンクリートの性状

正会員 吉田 弥智 (名古屋工業大学工学部)
 正会員 梅原 秀哲 (名古屋工業大学工学部)
 正会員 赤井 登 (名古屋工業大学工学部)
 正会員 ○岩山 孝夫 (矢作建設工業 土木部)

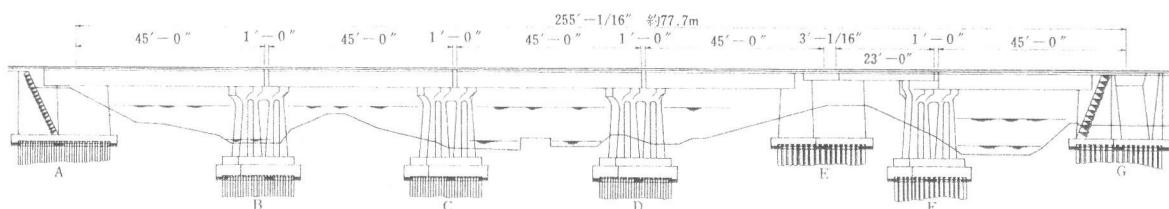
図-1 橋梁の全体図

当構造物は、大正11年5月に着工され、大正12年に完成したもので、現在の名古屋鉄道の富士松駅と一ツ木駅の中間に位置するものである。構造物は、図-1に示す通りである。AとEとGは無筋コンクリートの橋台、BとCとDとFは鉄筋コンクリートの橋脚である。構造物の大きさ及び構造は図-2に示す。
