## [1163] 80数年経過した鉄筋コンクリートアーチ橋（石川橋）の解体調査

鳥居和之<sup>\*1</sup>、上田信二<sup>\*2</sup>、西本俊晴<sup>\*3</sup>、川村満紀<sup>\*4</sup>

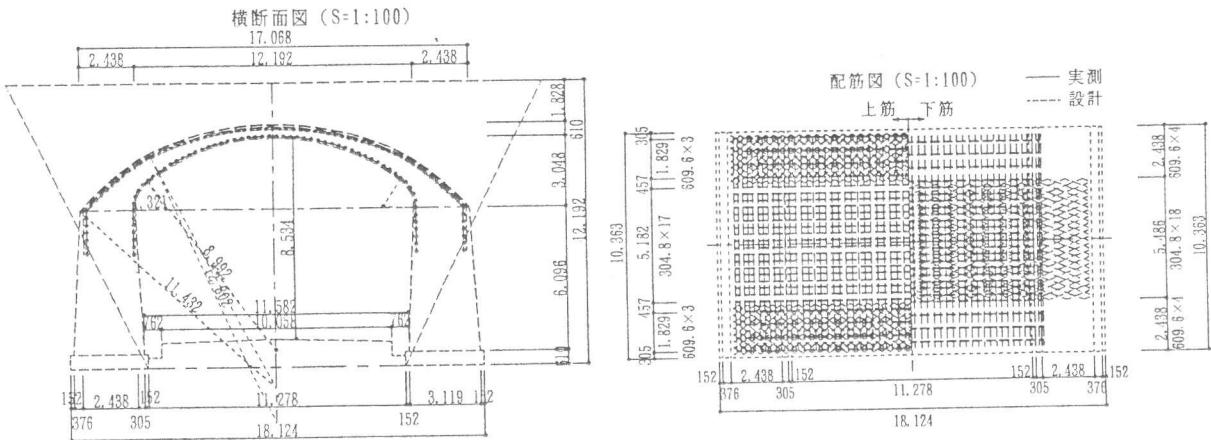
図-1 石川橋の横断面図（県庁側）および鉄筋の配筋図

石川橋の横断面図および配筋図を図-1に示す。石川橋の構造形式は3心式の鉄筋コンクリートアーチ橋であり、全体としてはモニエ式（Monier）のアーチ橋を模倣している〔3、4〕。鉄筋の配置については、主鉄筋（1インチの角鋼）と横方向の配力鉄筋（5 mmの角鋼）とが亜鉛メッキされた番線で結合されており、上層および下層の2層の格子状の鉄筋組みになっていた（写真-2（a））。上層鉄筋の上には施工の際の打ち継ぎ目が確認でき、その上にさらにエキスピンドメタルが施されていた。主鉄筋は橋台の上部の位置で止められており、橋台には鉄筋などの補強材は使用されていなかった。アーチ部の主鉄筋は5～6 mの長さで継ぎ足しており、継ぎ手部にはリベット継ぎ手（下層の中央部のみ使用され、切削した鉄筋を張り合わせ、その部分に3本のリベットが打ってある、写真-2（b））と重ね曲げ継ぎ手（加熱した鉄筋を折り曲げて、番線で結束している、写真-2（c））とが使われており、継ぎ手の位置は上層と下層とで異なっていた。また、ウイング部分は幅61 cmの無筋コンクリートであり、鉄筋コンクリートのアーチ部との間に支え筋は使用されておらず、ウイングは鉄筋コンクリート本体の上に直接乗った構造になっていた。
