報告 コンクリート表面の劣化事象と補修再生技術工法に関する検討

要旨：塵埃や微生物の付着による汚れおよびエフロレッセンスによる汚れの実態調査から、コンクリート表面の劣化事象を明らかにした。また、表面の劣化損傷を対象とした補修再生工法に供するために開発した材料の特性を長期間にわたり追跡実験し、意匠性・耐久性の向上の観点から開発した材料が有効であることを裏付けた。同時に開発した材料・工法の実構造物への適用事例において、経過4年後でも復元したコンクリート表面が健全な状態で推移維持していることを確認した。

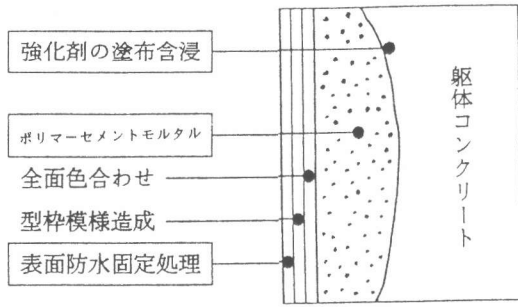
図-2 基本構想の断面図

補修再生工法の基本構想を既報[5]において述べた。その概要は図-2のようで、下記①~④の複合によりコンクリート表面の意匠性の回復と耐久性の向上をねらったものである。

- ① 汚れや脆弱層を除去した後、躯体コンクリート表面層の強化を図る(強化剤の塗布含浸)。
- ② 次いで欠損部および脆弱層除去後の部位に密実で耐久性のあるモルタルを埋め戻す(ポリマーセメントモルタルの充填、以下、樹脂モルタルと呼ぶ)。

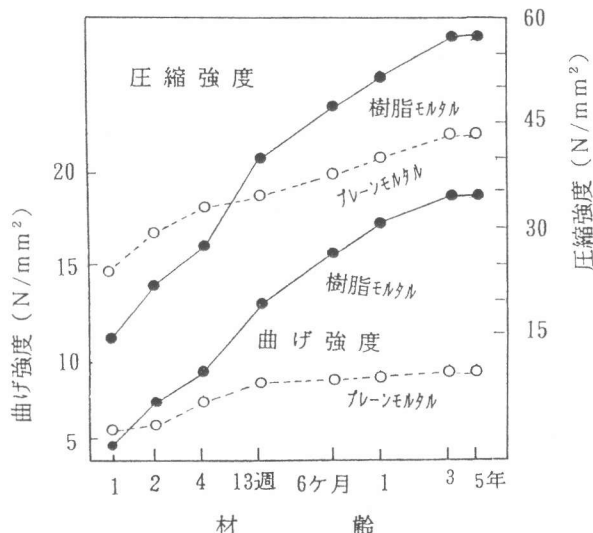
図-3 強度試験結果

図-3によれば、樹脂モルタルの初期材齢における強度発現は多少遅いものの、その後材齢3年程度までの強度発現は著しいことがうかがえる。そして、材齢3年から材齢5年の間の強度増進はほとんど認められないことがわかる。

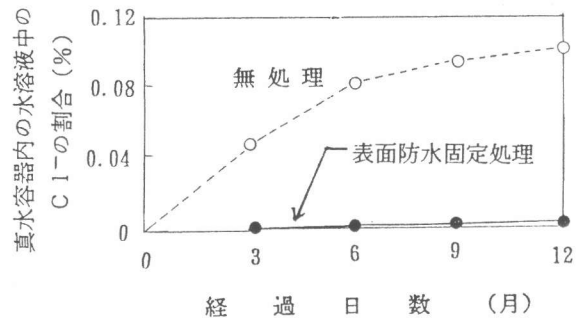
図-4 塩分透過試験結果

さらに図-4において、樹脂モルタルが塩化物の侵入に対して抵抗性能に優れていることも認められる。この実験は材齢13週の供試体の表面層の切断片（4×4cm面の10mm幅）を試験体として、拡散セルによる塩分透過試験によったもので、直径3cmの面積から透過した可溶性塩分の経時変化を求めている。

コンクリート表面を想定したモルタル供試体に、耐候性アクリルシリコン樹脂系トップコートを塗布し（以下、表面防水固定処理と呼ぶ）、暴露3年後と5年後に、中性化深さ（屋内放置）および汚れの指標となる明度と暴露開始時点からの色差 ΔE （東京都内の屋外北側に暴露・供試体表面寸法14×16cm）を測定した。その結果を表-9に示す。表面防水固定処理によって、暴露5年後においても中性化の進行は阻止されていることがわかる。また、汚れの進行も抑制されている。防水性能の向上と耐候性が付与されている結果といえる。なお、図-4中に併記したが、塩化物の侵入に対する抵抗性能についても表面防水固定処理の効果は認められる。
