報告 沖縄県における RC 床版の耐久性調査

要旨:最近,コンクリートの劣化により,それが剥離落下する事故が全国的な社会問題となっている。特に,沖縄県においては土木建築構造物のほとんどが維持管理不要という神話からコンクリート構造物になっているため,コンクリートの劣化の問題は重要である。本調査は沖縄県内のRC床版を有する橋梁からコンクリートの劣化・損傷が確認された5橋の中でも,早急な補修・補強が必要であると判断した2橋(桃原橋・安谷屋橋)について調査結果をまとめた。桃原橋は海岸近くに設置され,塩害による鉄筋の腐食が問題となり補修が必要となった橋で,安谷屋橋は内陸部に位置し塩害の恐れはないが,交通荷重による床版のひび割れで補修を必要とした橋である。

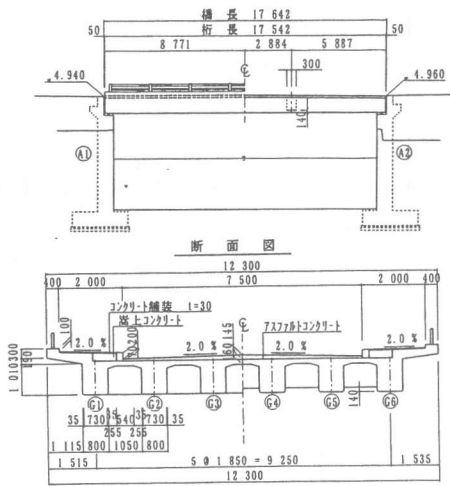
図-2 桃原橋一般図

桃原橋は平座島と宮城島間の水路入口に位置し両島を結ぶ道路として昭和 48 年に架設されたRC単純T桁橋である。本橋の一般図を図-2に示す。

主桁及び床版においては、ひび割れ幅の大きい有害なひび割れが非常に多く観られる。特に主桁側面に、剥離性の大きな水平ひび割れが確認できる。これらのひび割れの原因は海水飛沫にあるが、この橋の塩化物量については後で詳しく述べる。

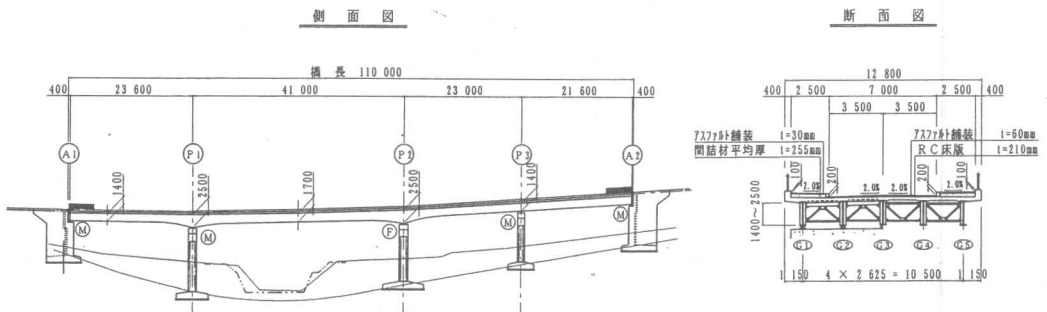
図-3 安谷屋橋一般図

安谷屋橋は沖縄自動車道の北中城インターチェンジへの連絡道路として昭和 61 年に架設された 4 径間連続RC床版鋼板桁橋である。本橋の一般図を図-3に示す。

床版下面の数十カ所に主鉄筋方向のひび割れとそこからの遊離石灰の滲みが観られる。
