論文 築 72～77 年の RC 倉庫群および事務所の劣化調査

要旨:大正 12 年から昭和 4 年にかけて建設された RC 造 2 階建て事務所および RC 造平屋倉庫 22 棟中現存していた 10 棟からなる倉庫群について、老朽化による解体に伴い現在の劣化状況を確認するために調査を行った。調査の結果、倉庫の長さが 81.96m あり、コンクリートを長距離斜めシュートで打ち込んでいたことが原因で、大半のコンクリートが分離し、強度、密度、鉄筋腐食など劣悪な状況であった。

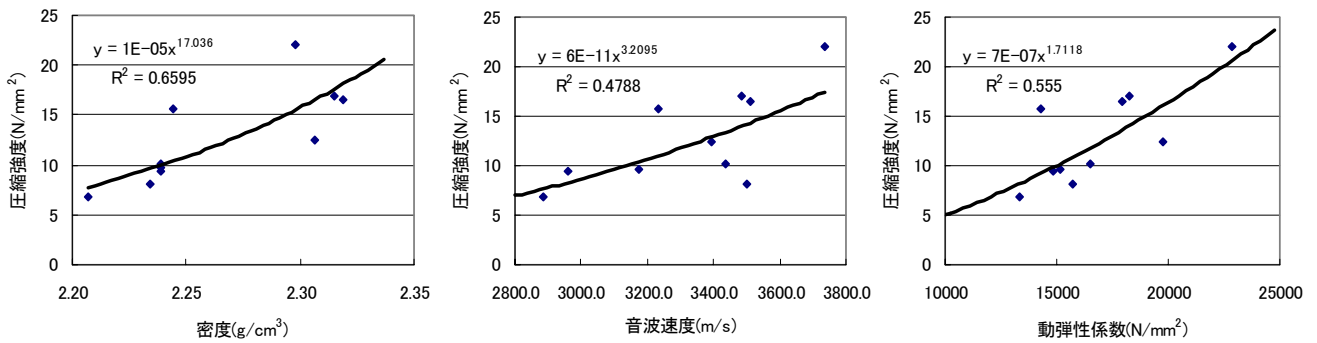
図-2 密度・超音波速度・動弾性係数とコア圧縮強度（気乾）

コア抜き取り時に約1/3がジャンカなどにより採取できなかった。圧縮強度の平均値は13.7N/mm²、標準偏差1.7N/mm²であった（最大値22.0N/mm²、最小値8.1N/mm²）。採取した試

験体は密実性を欠くものが多かった為、密度測定、超音波伝達速度・動弾性係数等を測定した。

図-2 に密度、超音波伝達速度、動弾性係数と圧縮強度の関係を示した。
