# 論文 1999 年台湾集集地震により被災した鉄筋コンクリート造建物の耐震性能に関する研究

要旨：1999 年台湾集集地震により被災した南投県草屯鎮虎山国民小学校と中興高級中学校の鉄筋コンクリート造校舎の耐震性能と被害程度の関係について解析的に検討した。地震による建物の被害状況を整理するとともに、耐震診断基準に基づいて耐震診断を行い、建物の耐震性能を評価した。また、研究対象建物の近傍で観測された同一の強震記録を用いて、フレーム地震応答解析を行った結果、同一入力下における建物の耐震性能の違いによる被害程度の違いを再現することができた。

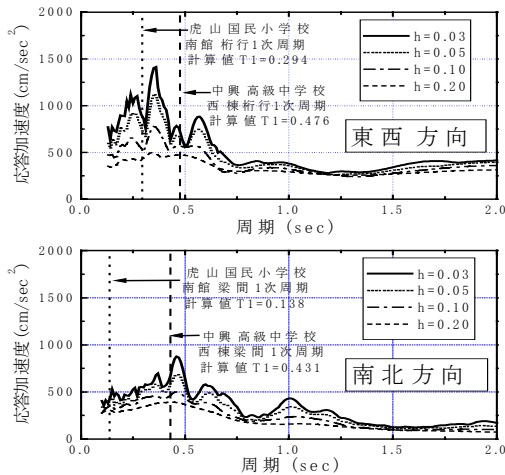
図-8 加速度応答スペクトル(h=3,5,10,20%)

一番近い強震記録は虎山小学校から2km、中興高級中学校から3kmの地点で観測されたTCU075地震波である(東西方向最大加速度325.723gal、南北方向最大加速度257.584gal)。敷地の地盤特性に関する調査記録を得ることができなかったが、比較的近距离であることから、観測点と各学校の敷地への入力が同一であると仮定して原波のまま入力した。図-8に弾性加速度応答スペクトルを示す。卓越周期はおおよそ0.2~0.5秒の範囲である。

建物各方向の弾性固有周期を図-8 に重ねて示す。南館の桁行方向の1次周期が0.294secであるのに対し、梁間方向が0.138secと約1/2倍で、耐震壁の存在により梁間方向の剛性が相対的に高い。西棟では両方向とも0.4~0.5sec程度でほぼ同じである。

図-9 に各フレーム1階の応答変位の時刻歴を、表-3 に各建物の階別に基礎からの最大応答変位、最大層間変位、変形角及び最大せん断力の一覧を示す。変形の時刻歴によると、いずれの建物も桁行方向で30秒付近の正方向への変形、梁間方向で28秒付近の負方向への変形が最も大きい。また、表-3によると両建物ともに桁行方向より梁間方向の変形及び層間変形角が小さく、とくに南館の梁間方向では最大層間変形角が1/327、1階層間変形角は1/419程度であった。これは南館の梁間方向は剛性が高く、弾性1次周期が0.138secであり、0.2~0.5secに卓越周期を有する南北方向地震波に対して振動が励起されなかったためと考えられる(図-8)。西棟も梁間方向では最大層間変形角が1/250を超えなかった。西棟の被害調査で梁間方向のレンガ造壁の一部に大きなひび割れが観測されたが、柱には被害があまり見られなかったことと対応する。一方、桁行方向の最大層間変形角は南館(1階で1/303、2階で1/242程度)より西棟(1階で1/202、2階で1/179程度)の方が大きかった。以上の結果

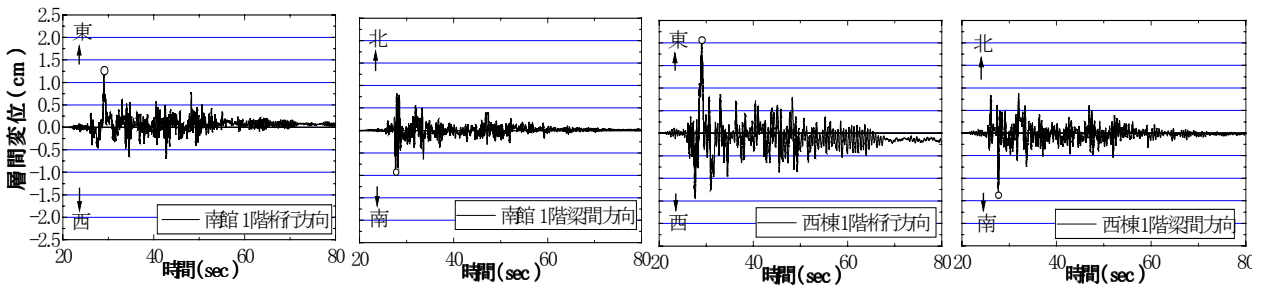
図-9 各建物 1 階の応答変位の時刻歴 ( :最大応答)

は地震被害が主に桁行方向で生じ、しかも中興樓の被害がより大きかったことと一致する。

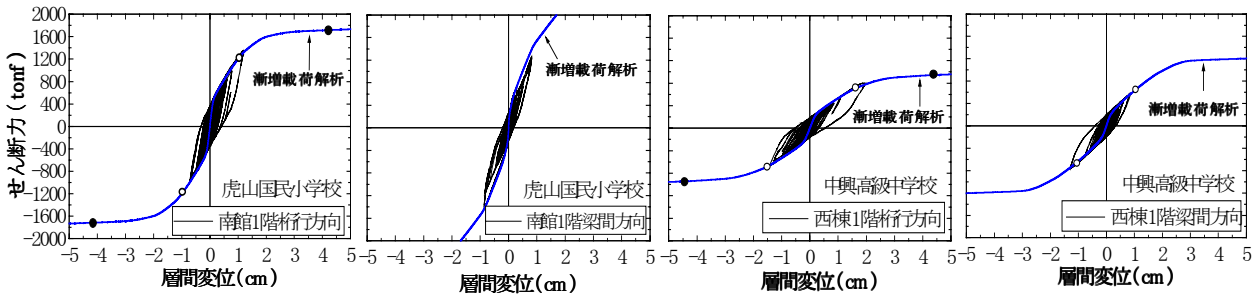
図-10 各建物 1 階層せん断力と層間変形の関係( :初ヒンジ発生点 :降伏メカニズム形成点)

図-10 に各方向別に1階の層せん断力と層間変位の関係を別途行った漸増載荷解析(外力分布は逆三角形分布と仮定した)による結果及び漸増載荷解析における柱の初ヒンジ発生点、降伏メカニズム形成点と共に示す。同図によると、すべての建物が弾性範囲を超えたが、メカニズムには至っておらず、部分的にひび割れあるいは降伏が生じる程度の被害に止まった。南館の梁間方向では柱の降伏ヒンジは生じなかった。図-11、図-12には各建物の桁行方向Y1通りについて各部材のせん断に対する損傷状況を示す。南館では1階X17通りの柱(極短柱)がせん断破壊したものの、その他の1階と2階の柱には局部的にひび割れが生じた程度であった。特に1階では腰壁の右端(東側)に位置するほとんどの柱にせん断ひび割れが生じていないが、柱のモデル化で腰壁との間の肌別れを考慮したこと、建物が東側に大きく変形したことが原因と考えられる。一方、西棟では1階の全ての柱のせん断耐力に対する入力せん断力の割合が50%を超える結果となり、南館が小破、中興樓が中破と判定された結果と対応すると考える。また、地震応答解析により被災度区分判定による柱の損傷状況を概ね再現することができたと判断する。
