論文 1999年台湾・集集地震で被害を受けた橋梁の詳細調査

田崎 賢治*1・幸左 賢二*2・山口 栄輝*3・庄司 学*4

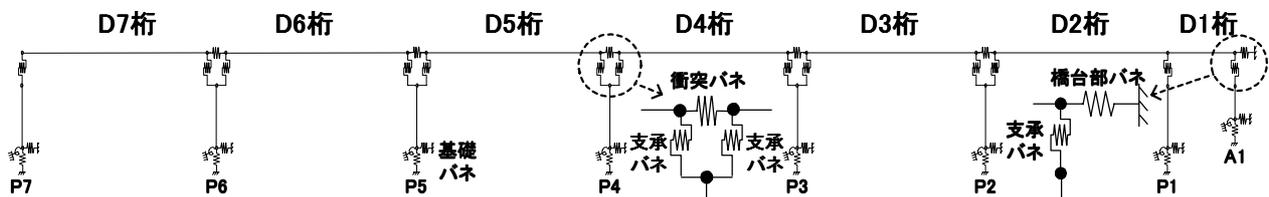
図一6 解析フレームモデル

そこで、大規模地震時にこのような桁衝突現象が起こる可能性があることへの認識に立ち、地震以降、図一6に示すような長庚大橋を対象モデルとして、現地での調査結果¹⁾及び入手した竣工図をもとに非線形動的解析による桁衝突のシミュレーションを行っている。この中で、橋台部の抵抗バネのモデル化は上部工の応答変位に大きく影響を及ぼすことが明らかとなっており³⁾、橋台部の適切なモデル化が課題である。

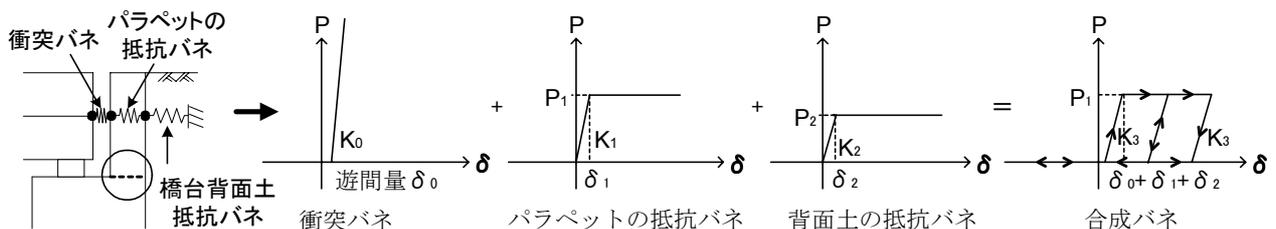
図一7 橋台部の抵抗バネ

桁衝突解析における橋台部のモデル化は図一7に示すように、①桁とパラペットの衝突バネ、②パラペット自体の抵抗バネ、③橋台背面土の抵抗バネが直列バネとして必要となるが、時刻

歴応答解析における解の収束性を考慮して、これらのバネを合成し、1個のバネを用いている。この中で、②パラペット自体の抵抗バネは桁衝突時のパラペットの破壊形態を考慮して設定する必要がある。

したがって、長庚大橋の橋台部の破壊形態はパラペットのせん断破壊であることから、パラペット部のモデル化はせん断抵抗バネモデルとして設定する。

一方、橋台背面土の抵抗特性は現地調査において橋台背面土のサンプルを採取し、三軸圧縮試験を行った結果を用いて設定する。試験の結果、背面土は玉石混じりの砂質土であり、粘着力 $C=0$ 、せん断抵抗角 $\phi=19.7^\circ$ 、 N 値10程度と推定される。したがって、道路橋示方書・同解説IV下部構造編⁵⁾に規定されている水平方向地盤反力係数から、パラペットの背面面積より初期剛性 K_2 は $1.42 \times 10^6 \text{ kN/m}$ となる。また、土圧抵抗の最大耐力は、道路橋示方書・同解説V耐震設計編⁴⁾に示されるL2レベル、タイプII大規模地震時の地表面の設計水平震度 $kh=0.7$ を用いて地震時受働土圧式より算出し、パラペット高 $h=2.0\text{m}$ 分のみを考慮して $2.298 \times 10^3 \text{ kN}$ と設定する。

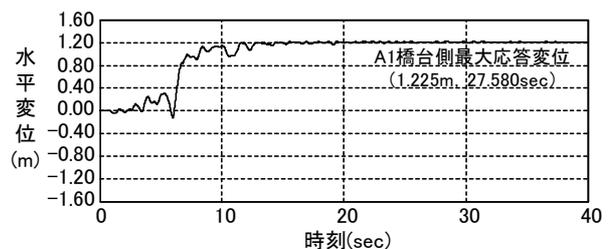
図-9 端部桁の時刻歴応答変位波形

図-9と図-10にそれぞれ兵庫県南部地震におけるJR鷹取駅波形(E-W)を用いて時刻歴応答解析を行った場合のA1側端部桁の時刻歴応答変位波形と橋台パラペット部の応答履歴結果を示す。解析における数値積分には、ニューマークの β 法($\beta=1/4$)を用い、積分時間間隔は $\Delta t=1/20000$ 秒、粘性減衰としてレーリー減衰を用いている。

図-9より、まず、5.2秒付近で+側に0.3m程度変位し、遊間量は22mmであることから、すでにこの時点で端部桁がパラペットを押し込み、橋台背面土にめり込んでいることがわかる。さらに、6~7秒で水平変位が0.8mまで急激に増加し、最大応答変位1.225mに達した後、残留変位が生じる結果となる。また、橋台部の応答履歴は図-10に示すように、端部桁がパラペットに衝突後、パラペットが破壊し、背面土の受働土圧の上限値を超えて非線形の挙動となる。履歴の中で水平変位が0.3~0.8mの間は一度も戻り勾配がなく、この間は桁が一度に背面土にめり込んだことを示している。
