論文 2001 年芸予地震における被災 RC 造学校建物の地震応答解析

要旨:中国地方で発生した 2001 年芸予地震は全体的には被害は少なかったが,大き な被害を受けた建物も数棟存在した。本論文は同じ敷地内にあり,同じ構造形式であ るが,被害程度の異なる建物2棟に対して,推定地震動を用いた地震応答解析を行い, 実際の被害と比較検討し,2棟の耐震性能の違いを確認した。また,建物のコンクリ ート強度が設計値に比べ著しく低い場合に,動的耐震性能に及ぼす影響を検討した。 キーワード:2001 年芸予地震,被災 RC 造建物,地震応答解析,コンクリート強度

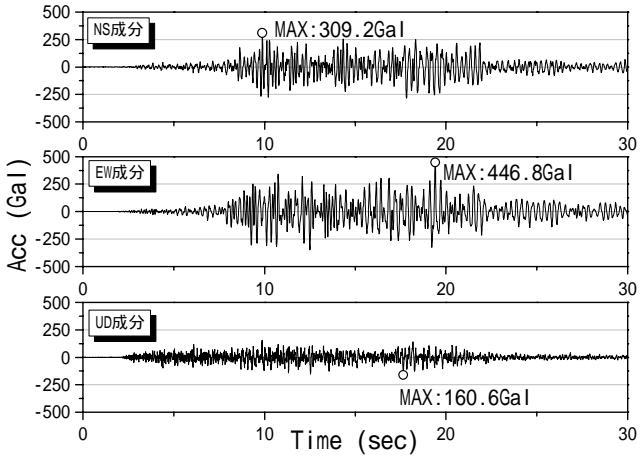
図-5 入力地震動の加速度時刻歴

地震動を図 - 5 に示す。加速度は EW 成分で 最大となっており,その値は446.8Galである。 この値は図 - 4 に示した K-NET 東広島の記録 波の最大加速度と比較すると 1.6 倍以上の値 であり,地盤の特性によって周辺より大きな 加速度が建物に入力した可能性がある。

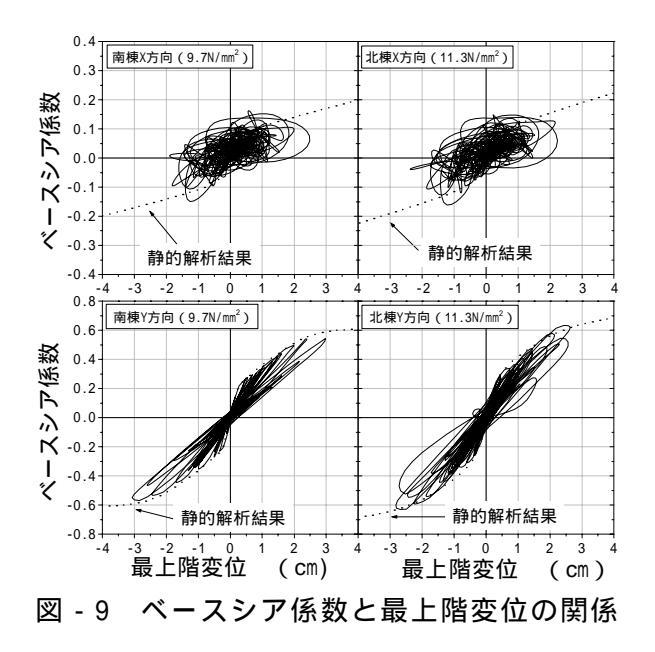
図 - 9 に実測値の場合の各棟・各方向のベ ースシア係数と最上階変位の履歴を例示す る。図中には文献³⁾中の静的解析結果を併せ

て示している。図 - 8 で示したように各方向 とも変位は 1 次モードが卓越しているが, X 方向に入力されるせん断力は 2 次モードが卓 越しているため 1 次モードが卓越する Y 方向 とは大きく異なり, X 方向の履歴は不規則に なっている。また,水平耐力は X 方向より Y 方向が大きく,各方向とも南棟よりも北棟の 方が水平耐力は高くなっている。
