報告 増厚されたRC床版の損傷状態の調査および評価について

要旨：高速道路の橋梁コンクリート床版について、凍結防止剤による塩害や、凍結融解作用による凍害により、床版の劣化・損傷が顕在化してきたため、上面増厚、防水工等による補修・補強を順次行ってきた。しかしながら、床版の補修・補強を実施したにも関わらず数年で床版の劣化が進行し、それを起因とする舗装路面の損傷が発生する状況が報告されている。そこで、路面の補修履歴、床版下面の目視調査、塩化物イオン含有量の調査、開削調査を行い、健全度評価を損傷の進行度合いから、3段階にランク付けを行い、そのランクに評定点を付けて点数評価する方法について検討したので報告するものである。

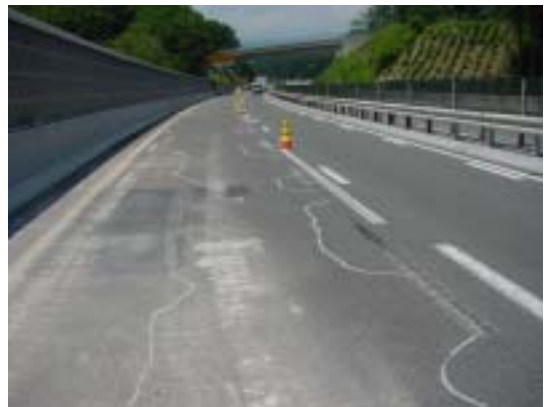
写真-2 たたき点検後の舗装状況

B橋（下り線）を対象にたたき点検で異音が生じる部分について、舗装の開削調査を行った。写真-2にたたき点検後のマーキング状況、写真-3に開削調査の状況を示す。舗装の開削調査は、(1)床版防水層の状況、(2)鋼繊維補強コンクリート（以下、SFRC という）と既設床版の状況、(3)床版上面の鉄筋状況に着目し目視確認を行った。
