# 論文 北陸地方の ASR 劣化コンクリートの岩石・鉱物学的調査

要旨：本研究では、北陸地方の ASR 劣化構造物における劣化状況とコンクリートの微視的内部組織の特徴との関係を把握することを目的とし、石川県、富山県および福井県の約 30 の ASR 劣化構造物からのコアについて薄片研磨試料を作製し、偏光顕微鏡観察により骨材の岩石・鉱物学的特徴を調べた。その結果、北陸地方での ASR 劣化は火山岩系の骨材によるものであり、建設後約 30 年が経過した ASR 劣化構造物ではコンクリート中に多数のひび割れが発生し、とくに安山岩および流紋岩が ASR の主要な岩種であるのが確認できた。本論文では、これらの代表的なものである石川県および富山県の 3 事例ずつを調査結果として示した。

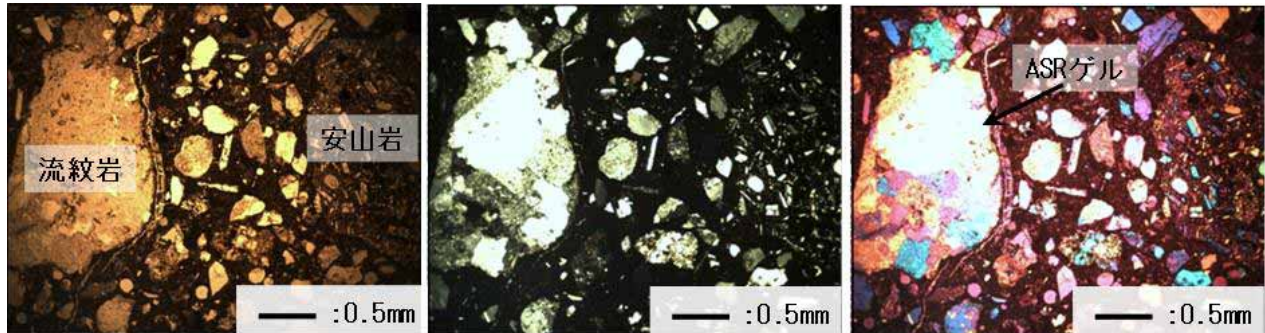
写真-1 偏光顕微鏡観察結果の一例 (左: 単ニコル, 中: 直交ニコル, 右: 直交ニコル (鋭敏色検板使用))

よび細骨材, 各 1 枚) 作製し, 偏光顕微鏡観察を実施した。偏光顕微鏡観察は, 単ニコル, 直交ニコルおよび直交ニコル (鋭敏色検板使用) で実施した。偏光顕微鏡観察結果の一例を写真-1 に示す。

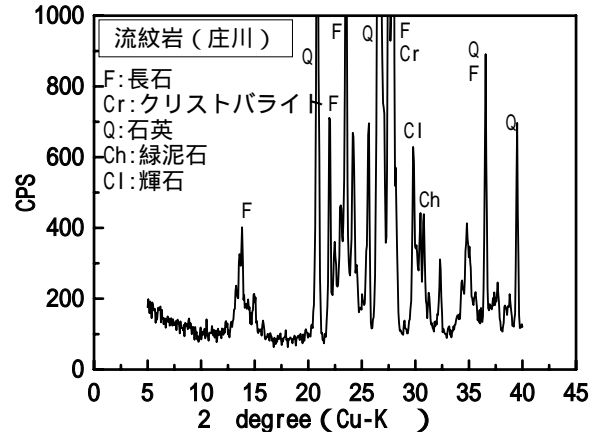
図-4 流紋岩（庄川産）の X 線回折分析結果

石川事例 I-2 は、中能登地域の海上架橋の上部工（PC・箱桁）である（写真-2、I-2 参照）。本橋梁では、骨材の輸送コストの関係から、富山県庄川産の川砂および川砂利が使用されていた。川砂および川砂利は化学法（JIS A1145）において「無害」と判定されていたが、富山県西部で産出する川砂および川砂利の一部は、化学法（JIS A1145）の判定基準では境界線付近に分布するものが多く、判定が困難であることが指摘されている<sup>6)</sup>。偏光顕微鏡観察の結果（写真-3、I-2 参照）、川砂利中には安山岩粒子および流紋岩粒子が含有しており、一部に反応の痕跡が確認された。庄川産の川砂利に含まれる流紋岩粒子の X 線回折分析の結果を図-4 に示す。庄川産の流紋岩は火山ガラスとクリストバライトを含有しており、安山岩と同様に反応性を有するものと判断できた。また、オパールとみられる、直径 0.5mm 程度の非晶質の球形粒子が確認された。この球形粒子は激しく ASR を生じており、粒子全体がほぼ溶解していた。オパールはクリストバライトとともに最も反応性が顕著な鉱物であることが知られている<sup>3)</sup>。
