論文 地震によるコンクリート水路の目地部損傷の発生メカニズムに関する研究

要旨：平成 19 年（2007 年）新潟県中越沖地震では、現場打ちコンクリート水路において、目地部のコンクリートの剥落や止水板の端部から伸びるひび割れが多数確認された。水路の目地部を模擬した供試体を用いて破壊試験を実施した結果、地震により水路縦断方向に止水板が圧縮されると、止水板端部が横方向にふくれるように変形しようとする力が生じ、止水板端部に接する部分のコンクリートに伸び限界ひずみを超える引張ひずみが生じてひび割れが発生することが明らかとなった。

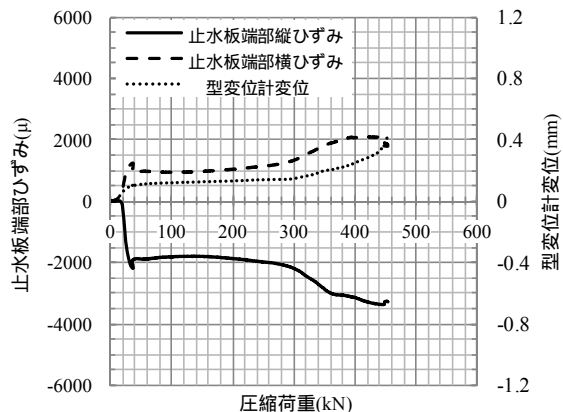
図-10 圧縮荷重と止水板端部のひずみおよび短軸方向変位の関係（供試体3）

次に圧縮荷重と止水板端部円形部分の縦横のひずみ、および止水板を挟んだ躯体短軸方向の変位の関係を図-8~図-11に示す。すべての供試体において、止水板端部の横ひずみが、荷重20kN付近から急激に増大し、30kN付近で1000~2000 μ に達している。また、止水板端部の縦ひずみについても、荷重20kN付近から急激に増大し、30kN付近で(-)2000 μ に達している。これは、止水板端部の円形部分が横方向につぶれるように変形していることを示している。このとき、図-4~図-7における供試体コンクリート部分の横ひずみも急激に増大しており、止水板の変形の影響を受けていることが分かる。

また、止水板端部のひずみには、急激に増加した後、一端減少している部分がある。例えば、図-8では220kN付近、図-9では40kN付近である。これは、止水板端部付近のコンクリートに発生したひび割れが、このとき拡大したため、止水板端部の応力が一時的に緩和されたことが考えられる。
