論文 凍結防止剤による塩害を受けた道路鋼橋 RC 床版の鉄筋腐食の実態と自然電位測定の実用性に関する研究

石川 裕一*1・村上 祐貴*2・畔柳 昌己*3・青山 實伸*4

要旨: 本研究は、北陸地域の高速道路の鋼橋 RC 床版について取替えに至った事例から約 250kg の異形鉄筋を採取し、鉄筋腐食に関する一連の調査を行った。また RC 床版下面からの鉄筋腐食診断法として、自然電位の測定を行い、鉄筋腐食による質量減少率と自然電位との相関を調べた。結果、凍結防止剤により塩害を受けた RC 床版は下側鉄筋より上側鉄筋の方が腐食し、同一の鉄筋では上面より下面に腐食が広がっていた。さらに RC 床版下面からの自然電位により上側鉄筋の腐食を推定できることを明らかにし、実橋 RC 床版においても床版下面からの自然電位測定を適用して評価できることを確かめた。

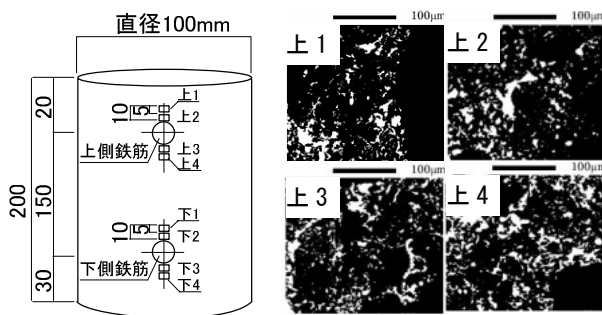
(a) 観察用試料の採取位置 (b) 反射電子画像の例
図-9 鉄筋付近のコンクリート細孔径分布

取替床版から鉄筋を含むコンクリートコア（コア径100mm×長さ200mm）を採取し、図-9（a）に示すコア中の上側や下側鉄筋付近から観察用試料（寸法5mm程度）を切出す。試料はエタノールを用いた傾斜溶媒置換法によりコンクリート中の水分を除去し、t-ブチルアルコールで置換後に凍結真空乾燥する。次にエポキシ樹脂に試料を含浸させ、研磨紙（#1200, #2400, #4000）およびダイヤモンドスラリーで研磨し、金-パラジウム蒸着を行い、走査型電子顕微鏡の観察用試料とする。

走査型電子顕微鏡（加速電圧25kV）を用い、倍率500倍で1試料あたり5断面の反射電子像を任意抽出し、グレースケールに基づき2値化する。図-9（b）はコンクリート空隙の2値化した反射電子画像例で、図中の白色で表現された箇所がコンクリートの空隙を示す。なお1画像は1148×1000画素（1画素の長さ0.221 μm ）である。

図-10は5断面の反射電子像観察から、コンクリート空隙面積率の平均値と信頼区間95%の範囲を示した結果である。異形鉄筋付近のコンクリートの空隙面積率は、下側鉄筋に比べ上側鉄筋の付近で大きく、同一の鉄筋では上面に比べ下面のコンクリート空隙面積率が大きい。これはRC床版を打設時のブリージングの影響と考えられる。特に上側鉄筋の下面はコンクリートの空隙が大きくなり、鉄筋は腐食しやすい環境にあることがわかる。

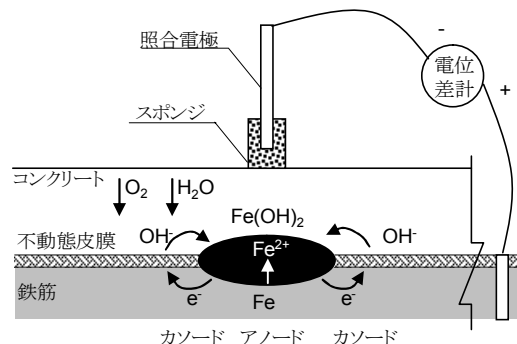
図-11 コンクリート中の鉄筋の腐食と自然電位測定

自然電位測定は、JSCE-E601-2000¹³⁾に準拠し飽和銅硫酸銅電極（以下、CSE）を用いて、取替床版の下面から格子状に100mm間隔で測定する。なお、照合電極からのリード線は下側鉄筋に結線している。コンクリート中の鉄筋の腐食は、図-11に示すように電荷の移動を伴う電気化学的反応であり、鉄筋が腐食しているアノード部の電位は卑側（一側）に変化することが多く、自然電位はこの負の電荷を検出する。また自然電位による鉄筋腐食の評価は、コンクリートのかぶり部分の性状（含水率、温度、中性化深さ等）で自然電位測定値を補正し¹⁴⁾、-350mVvsCSEより卑の範囲で90%以上の確率で腐食があると推定する。
