報告 乾湿繰り返し環境下にある海上部コンクリート構造物の劣化に関する考察

大川 宗男*1・栗原 敏広*2・坂本 佳也*3

要旨: 瀬戸中央自動車道の海上部に位置する南備讃瀬戸大橋 7A アンカレイジ南面オーバーハング部において、ポップアウトが確認された。このポップアウトの原因特定にあたり、標準調査及び詳細調査を実施した。その結果、アンカレイジ構造体の特徴及び乾湿繰り返しを受けやすい環境が、海水中の塩化物イオン、アルカリ金属イオン、硫酸イオンを浸透・濃縮させ、石こうやハライトの生成やアルカリシリカ反応に影響を及ぼしていることを確認した。この結果から、ポップアウトの原因は海水による化学的侵食+アルカリシリカ反応+乾湿繰り返しの複合劣化と判断した。

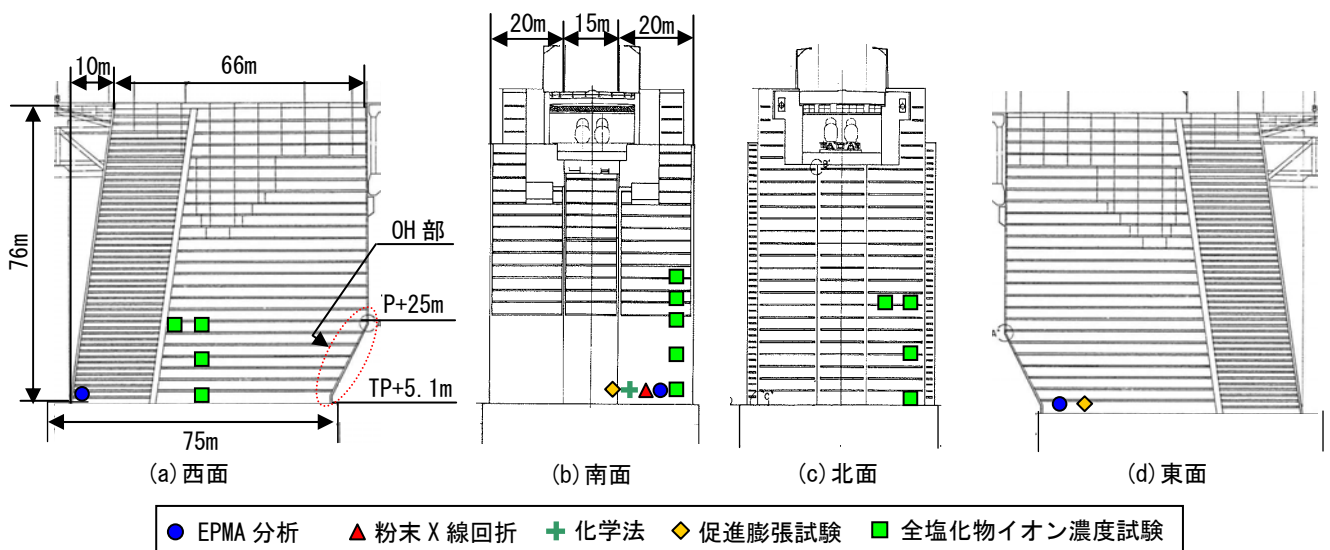
図-2 試料採取位置（南備讃瀬戸大橋7Aアンカレイジ）

標準調査から推定された劣化原因である反応性骨材（アルカリ骨材反応）（A6）及び酸・塩類の化学作用（C6）を対象に、詳細調査を実施した。詳細調査は図-2で示す位置で採取した試料を用いて、表-2に示す項目について実施した。反応性骨材（アルカリ骨材反応）については、試料から白色のアルカリシリカゲルが確認されなかったことから、鉱物学的評価として粉末X線回折及び化学法、残存膨張量試験として促進膨張試験を実施した。
