# 論文 RC 栈橋におけるコンクリート中鋼材の電気防食基準の適用方法に関する検証

**要旨**：塩害環境において再劣化を生じた RC 栈橋上部工に電気防食による補修を実施した。当栈橋では同一部材においても環境条件が異なるために、コンクリート中鋼材の電位挙動が異なることが予想された。そこで、これまでに防食効果が認められている、A.分極量 100mV、B.復極量 100mV および C.電位-850mV の 3 種類の電気防食基準を組み合わせて 5 年間外部電源方式による電気防食を実施した結果、苛酷な塩害環境にあっても栈橋の再劣化を防ぐことができた。

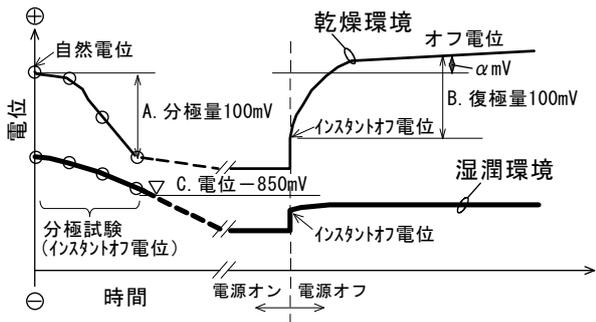
図-1 各電気防食基準の概念図

これらの防食基準の内、大気中にある部材の電気防食では、B.復極量100mVが最も広く適用されている。この基準は、相対的な電位変化量で管理するので、通电によって鉄筋表面の環境が改善された場合は、所要の電流密度を下げる事ができる特長がある。一方、A.分極量100mVでは、通电前の自然電位  $E_{cor}$  を基準にすることから、オフ電位が自然電位  $E_{cor}$  よりも  $\alpha mV$  ほど貴になった場合でも  $100 + \alpha mV$  ほど分極するように余分な電流を流す欠点がある。しかし、湿潤環境のように復極量が不十分な場合でも A.分極量 100mV を基準にすることで防食状態を確認できる利点がある。

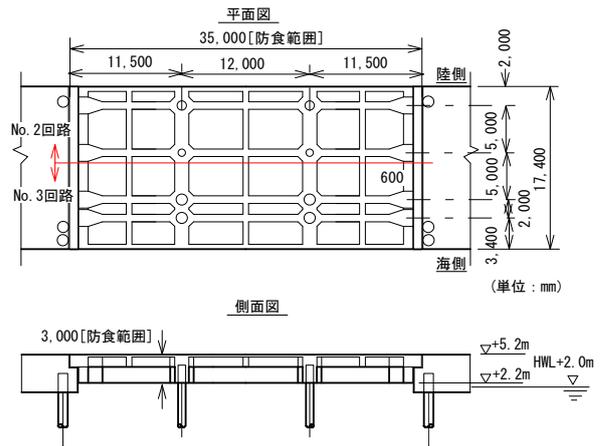
図-2 対象構造物の概要

電気防食対象は上部工が RC 構造の栈橋である。合計6スパンから成り、1スパン当たりの法線方向長さは35m、梁下面のレベルは、高潮位 HWL+2.0m と同程度の+2.2m であり、梁の下側は満潮時に波浪によって海水と接する。1スパンの概要を図-2に示す。

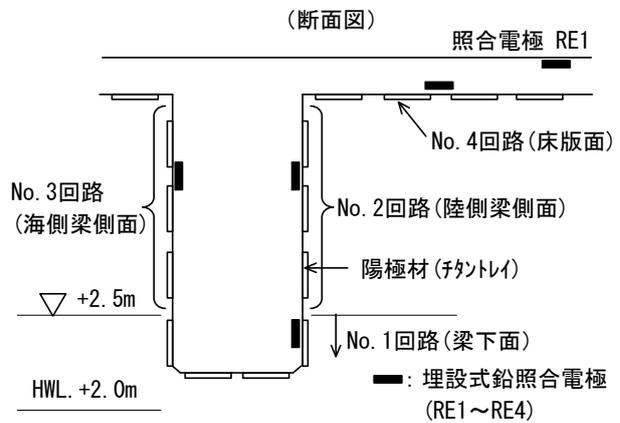
図-3 電気防食の回路分け

電気防食は、断面修復後に陽極材（帯状陽極方式と同様なチタントレイ）をコンクリート面に施工した。梁および床版の鉄筋は激しく腐食していたので、さび層を有すること、およびコンクリートの湿潤条件を考慮して、1スパン（本論文では第5スパンのみについて述べる、面積はコンクリート表面積）をNo.1回路（梁下面）226m<sup>2</sup>、No.2回路（陸側梁側面）339m<sup>2</sup>、No.3回路（海側梁側面）480m<sup>2</sup>およびNo.4回路（床版面）333m<sup>2</sup>の4回路に分けた。回路分けの概要を図-3に示す。

また、電位測定のための埋設式鉛照合電極を図-3に示す位置で各回路に4個（RE1～RE4）ずつ設置した。なお、床版には下面からの電気防食効果が上筋にも及ぶことを確認するために、床版の上筋に照合電極RE1を取り付けた。

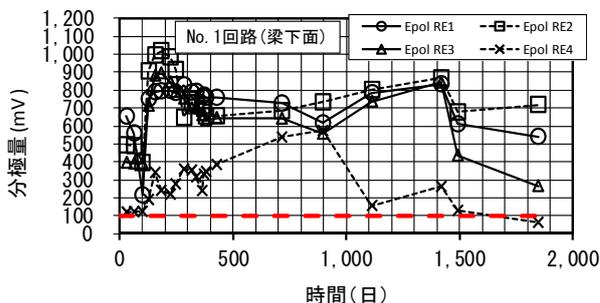
図-6 分極量の経時変化 (No. 1 回路(梁下面))

梁下面におけるインスタントオフ電位の経時変化を図-5に、分極量の経時変化を図-6に、および、復極量の経時変化を図-7に示す。

梁下面のインスタントオフ電位は、図-5に示すように、通電初期から $-880\sim -600\text{mV vs.CSE}$ の卑な電位を示し、通電100日後から $-1,000\text{mV vs.CSE}$ の卑な値でほぼ安定した。このように、通電を継続することによって、pHの上昇やさび層の還元による鋼材表面の環境改善<sup>6)</sup>が生じ、低い電流密度で防食基準を満足するようになることが分かった。照合電極RE3における電位は、通電1,845日後では $-850\text{mV}$ よりも貴になり、防食基準C.電位 $-850\text{mV}$ を満足しなかったが、図-7に示すように防食基準B.復極量 $100\text{mV}$ を満足した。このように、鋼材表面の環境改善が進行することによって鋼材の電位が貴方向に変化<sup>6)</sup>することから、環境改善の進行に応じた防食基準を適用することが必要であると考えられる。

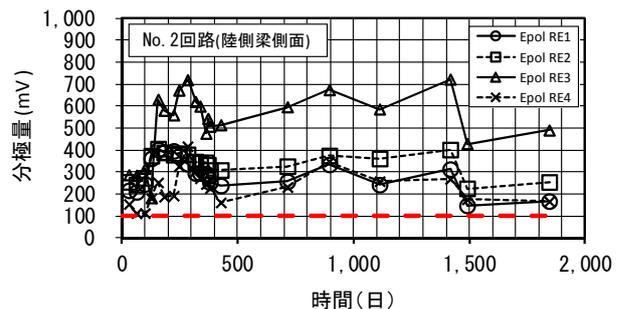
図-10 分極量の経時変化 (No. 2 回路(陸側梁側面))

陸側梁側面におけるインスタントオフ電位の経時変化を図-9 に、分極量の経時変化を図-10 に、および、復極量の経時変化を図-11 に示す。

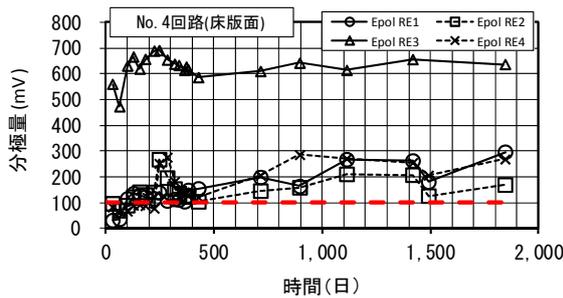
図-14 分極量の経時変化 (No. 4 回路(床版面))

床版面におけるインスタントオフ電位の経時変化を図-13 に、分極量の経時変化を図-14 に、および、復極量の経時変化を図-15 に示す。
