# 論文 長野県北部の地震により被災した鋼コンクリート合成構造体育館の被災要因に関する研究

前澤 佑輔\*1・土井 希祐\*2・鈴木 敏之\*3

**要旨:** 長野県北部の地震により被災し, SRC 柱脚の曲げ降伏, RC 壁のせん断ひび割れ, 屋根ブレースの破断, 座屈などの被害を生じた鋼コンクリート合成構造体育館の被災要因を弾性振動解析により検討する。解析結果は, 2階 SRC 柱脚部は実被害と同様の結果になり, 1階 RC 壁も同様に実被害との一致が見られた。屋根ブレースは多くの箇所で降伏強度を超えており, 降伏箇所は被害箇所と概ね一致していた。層間変形角は一次設計の制限値 1/200 を超える箇所はなかった。

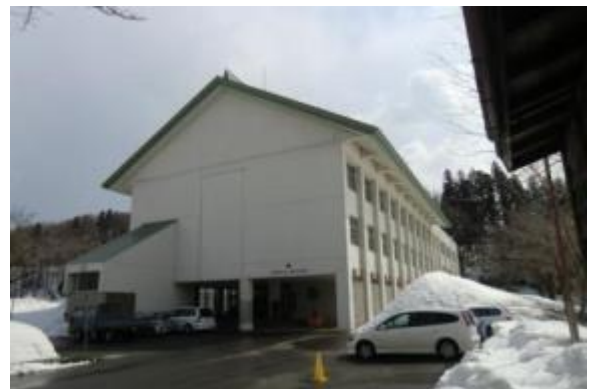
写真—1

検討対象建物は, 新潟県津南町にあるK小学校で竣工年は1994年, 鋼コンクリート合成構造3階建ての体育館がエキスパンション・ジョイントを介しRC造3階建て校舎と接続している。建物は, 所謂重層体育館であり, 1階がRC造, 2階がSRC造, 3階がS造となっている。柱は3階柱梁接合部直下までRCで被覆されている(写真—1)。桁行き方向は, 4m×8スパンのラーメン構造, 梁間方向は, 1階が11m+7.5mの2スパン, 2・3階が18.5m×1スパンの一部耐震壁付ラーメン構造である構造階高は1階が4.78m, 2階が4m, 3階が3.95mである。SRC柱脚は2階フロアレベルにあり, 屋根面には丸鋼ブレースが全面に配置されている。(図—1～図—6)。主な柱, 梁の断面を表—1, 表—2に示す。

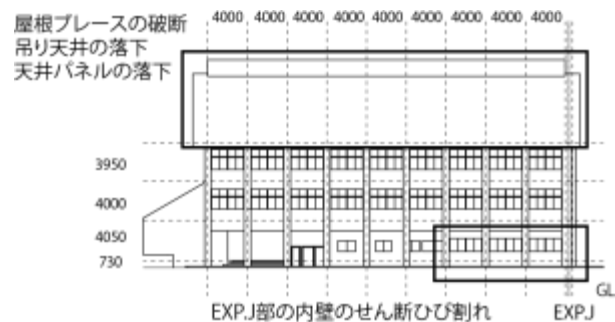
図—1 体育館立面図

検討対象建物の被害状況は, E-5のSRC柱脚において被りコンクリートが脱落し, 主筋の露出および座屈を生じていた(図—2、写真—2)。エキスパンション・ジョイント部付近の体育館棟の内壁にはせん断ひび割れが発生している箇所もあった(図—1, 図—2)。この他の箇所でもせん断ひび割れが発生している箇所があった。また, 屋根ブレースが多数破断し, 吊り天井のパネルが広範囲で落下していた(写真—3)。被災時は, 積雪時期ではあるが, 山形の落雪屋根であるため, 積雪がほとんどなかったと考えられる。

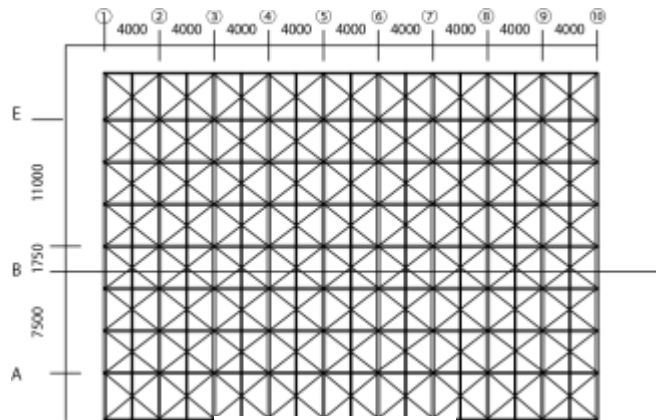
図—4 屋根伏図

答値が降伏強度を超えた屋根ブレースは 22 箇所であり（図—1 2）, その応力度は  $284\text{N/mm}^2$  (丸鋼  $\phi 19$  (SR235) の降伏強度  $235\text{N/mm}^2$ ) であった。降伏した屋根ブレースは両妻面（1 通りおよび 10 通り）のフレーム近辺に分布している。一方、実被害箇所は、視認できる箇所のみを表示すると図—1 3 の太線の箇所になっており、中間フレーム側にも分布している。屋根ブレースが降伏していることから、屋根ブレースの耐力が不足しており、荷重伝達性能が不十分であったと考えられる。天井パネルが広範囲に落下していたのは両妻面寄りの 1 通りと 10 通りに隣接する部分であった。解析結果から、屋根ブレースに降伏、破断が生じ、屋根面に大きな変形が生じ、吊り天井の金具の破損および天井パネルの落下が連鎖的に発生し、広範囲にわたって落下したと考えられる。

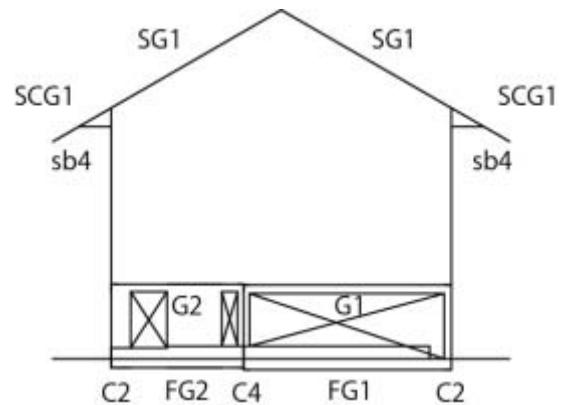
図—6 5通り軸組図

実被害が生じた箇所の部材応力と終局強度<sup>2), 3)</sup>を比較すると、2 階 SRC 柱脚部において、解析結果では曲げ応力が曲げ終局強度を上回っており、その箇所は E-5, E-6, A-5 の 3 箇所である（図—2、表—5）。2 階 SRC 柱は同一断面、同一配筋であるが、解析結果では 5 通り周辺の

柱に応力が集中しており、概ね実被害と一致した。桁行方向はスパンが短く、梁間方向は1スパンであり、桁行方向と比較すると梁間方向の剛性が高い。また、両妻フレームには壁があり剛性が高いが、それ以外のフレームは純ラーメンであり剛性が低くなっている。さらに、屋根面は水平剛性が不足している。以上のことから、E-5周辺の柱に大きな水平変形が生じ、被害が集中したと考えられる。
