報告 東山動植物園のコンクリート製恐竜像の内視鏡による内部調査

河辺 伸二^{*1}・渡辺 正雄^{*2}・中村 真悟^{*3}

要旨: 名古屋市東山動植物園に、3体のコンクリート製恐竜像が存在する。全国に例がないコンクリート製恐竜像である。東山動植物園の開園とともに歴史を刻んできたが、コンクリートの耐用年数が超え、劣化が進行し地震動時には転倒の危険性もある。過去に小規模な調査は行われたが、保存・修復に必要な資料は少ない。そこで、本研究では内視鏡を用いてコンクリート製恐竜像の内部の劣化具合の調査と外観目視調査を行った。その結果、恐竜像内部の鉄骨・鉄筋の図面化を行い、モルタルの劣化具合を明らかにした。

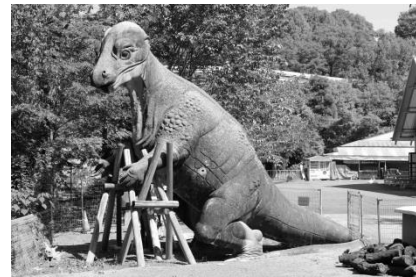
写真-1 イグアノドン

今年75才になった恐竜像は、鉄筋コンクリート構造物の耐用年数を超えている。イグアノドンは両腕を松葉杖で支えられ、ブロントサウルス、トリケラトプスもひび割れやエフロレッセンス等の劣化が目立ち、地震動時には転倒する危険性もある。コンクリートで造られた像は例が少なく、当時の高い左官技術によって造られているが、放置しておくとは存続することは困難である。

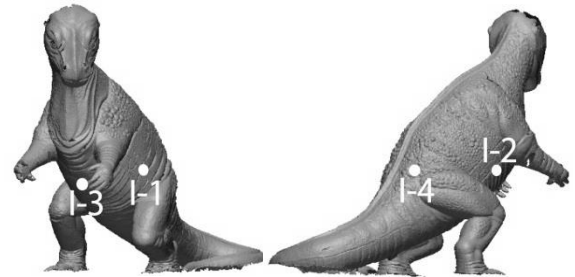
図-6 イグアノドンから採取したコアの位置

イグアノドン、ブロントサウルスから φ50mm のコアをそれぞれ4本ずつ採取した。コアの位置を図-6 のI-1からI-4、図-7 のB-1、B-2、B-4、B-6の白丸で示す。

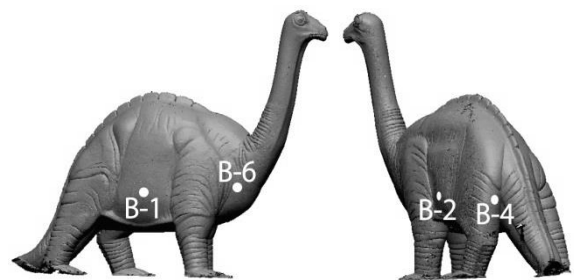
図-7 ブロントサウルスから採取したコアの位置

B-2 コア付近の外皮が約 80mm 剥離していた。剥離の様子を写真-20 に示す。剥離による空隙から金網が確認できたため、金網を境にして剥離が発生していることが分かった。剥離は B-2 コア付近で大規模に発生していた。

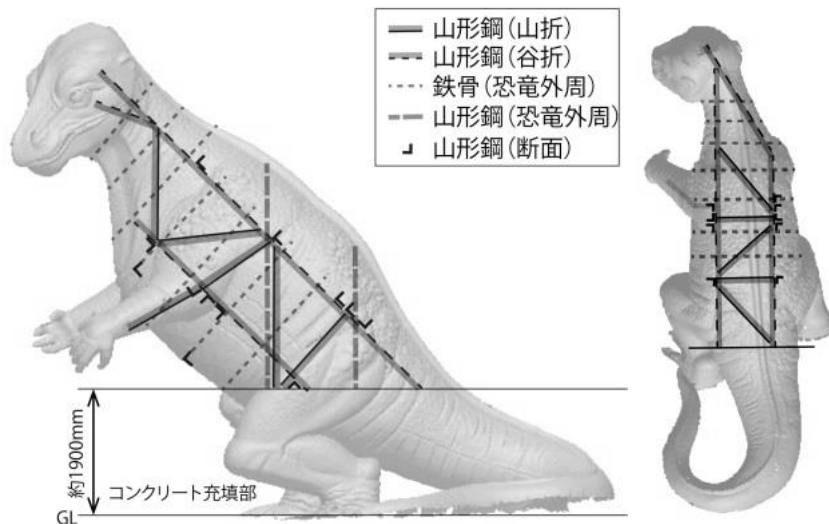
図-8 イグアノドンの内部の鉄骨図面

内視鏡で撮影した映像をもとに作成したイグアノドンとブロントサウルスの内部の鉄骨図面を図-8と図-9に示す。調査結果から作製した鉄骨の模型を、写真-8と写真-9に示す。ブロントサウルスの首の鉄骨は鉄骨アングルL-65×65×6を組み合わせで作られている。これらの図面及び模型は、鉄骨の大きさ・位置・角度、鉄骨同士の関係をできる限り示している。

イグアノドン内部の構造は、恐竜像の輪郭に沿って配置されている鉄骨(図-8 点線)で外皮の金網モルタルを支え、その鉄骨を中央部に組まれた鉄骨で支えていた。イグアノドンの内部の様子を写真-9 に示す。鉄骨の錆はかなり進行しており、モルタルの劣化・剥離箇所も多数見つけた。

写真-12 に示すように、右腕上部に位置する外周の鉄骨は、破断していた。右腕、左腕付近の様子を写真-13 と写真-14 に示す。両腕の中心付近の様子を写真-15 に示す。腕と胴体の接続部分の鉄骨は腐食がかなり進行していた。また、右腕は2本の鉄骨で補強していることが確認できた。両腕間に存在する鉄骨(図-8 白丸)付近には、腕のアンカーや金網、針金が露出していた。胴体とは別に作製した腕を、後から胴体と合体させたことがわかる。また、腹部は金網が露出しており、モルタル厚さも他の部位と比べて薄かった。将来、補強・補修により腕の松葉杖を外すことが望まれる。

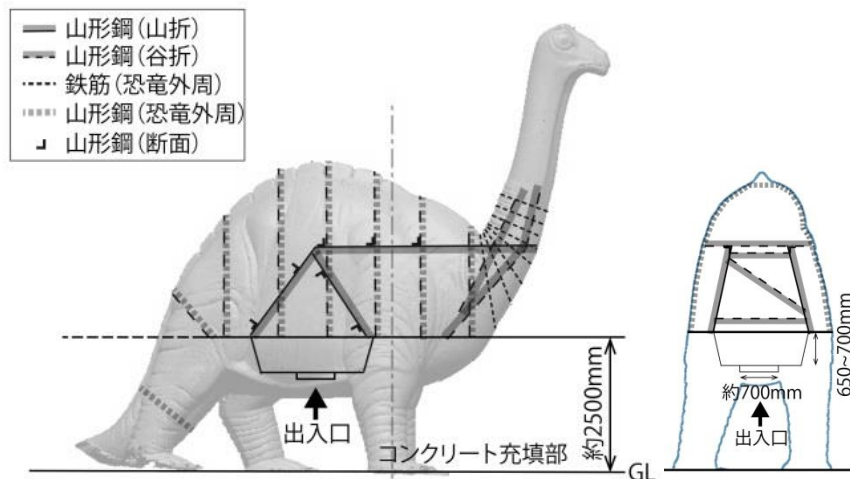
図-9 ブロントサウルスの内部の鉄骨図面

図-9 に示すように、腹部の底面に推定約 700×700mm の正方形の窪みを発見した。この窪みは恐竜像を製作した際、職人の出入口として使用した場所であった。出入口である窪みの様子を写真-17 に示す。写真-17 から2本の鉄筋が確認できる。これは最後に出入口の穴を埋める際、これらの鉄筋と金網を針金でつなぎ、その金網にモルタルを塗ったと考えられる。また、この窪みには多量の水が溜まっていた。
