報告 海洋環境下において 46 年間供用した鉄筋コンクリート水槽の劣化性状

野上 周嗣*1・福田 功*2・山路 徹*3・加藤 絵万*4

本報告では、46 年間供用した鉄筋コンクリート水槽(以下、RC 水槽)の劣化状況等の現況把握調査について報告する。

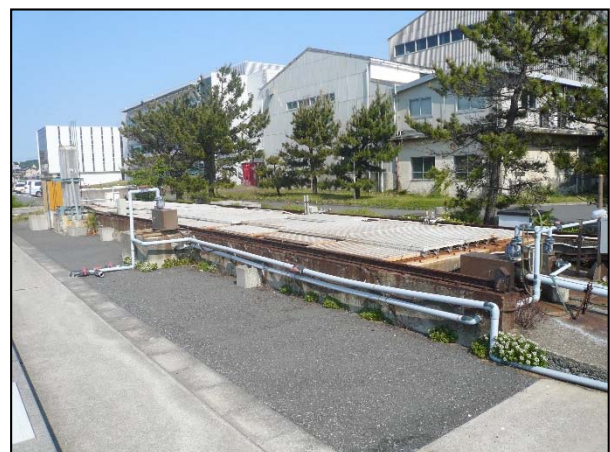
写真-1 海水循環水槽(RC 水槽)の外観

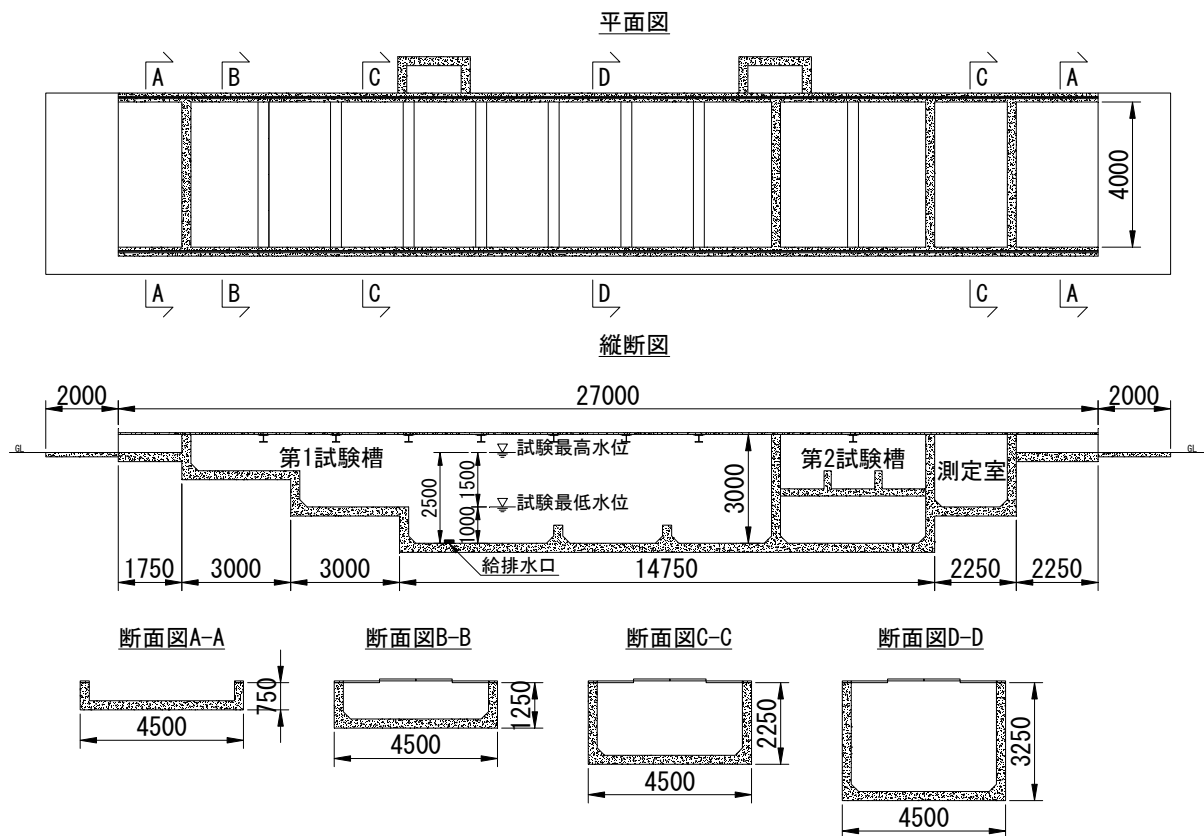
図-1 RC水槽形状図・配筋図

RC水槽の形状図を図-1に示す。なお、使用された鉄筋は主にD13およびD10、設計かぶり厚は50mmとなっている。ただし、コンクリートの強度や配合、および使用された鉄筋の力学特性等に関する詳細は不明である。また、RC水槽では自然海水による干満を1日2回再現している。

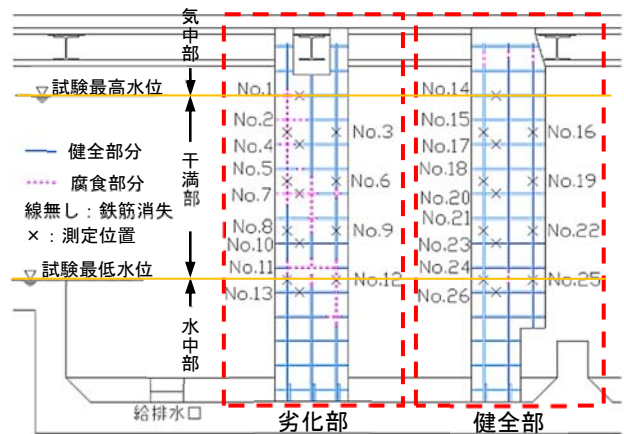
自然電位測定と同一箇所において、分極抵抗測定を実施した。その際の測定位置を図-7、測定結果を図-8に示す。なお、測定方法はACインピーダンス法でおこなっており、腐食速度の評価はCEB²⁾から提案されている判定基準を用いた。また、測定時点でのコンクリート水分計により計測した表面含水率は6.1%~7.3%であった。

測定の結果、劣化が顕著であったNo.1~13においてほとんどの結果において腐食の進行が認められる結果を示した。特に最高水位から800mmより深い位置においてCEBの判定基準で評価すると「中から高程度の腐食速度」もしくは「激しい、高い腐食速度」となり、目視調査で鉄筋の腐食が確認された位置と概ね一致した。またその他の位置では「低から中程度の腐食速度」となっており、この結果についても概ね一致していると言える。

No.14~26においては全てにおいて「不動態状態(腐食なし)」となり、この結果についても目視調査で「健全な状態」と確認された位置と概ね一致した。

図-7 分極抵抗測定箇所
