論文 浄水施設における躯体コンクリートの外観調査および水質調査

要旨: 本研究では、高度浄水施設の劣化要因把握の基礎検討として、浄水場における躯体コンクリートの外観調査および水質調査を実施した。外観調査の結果、施設によりコンクリート表面状態が異なり、生物活性炭吸着池および後段ろ過池では、石灰石骨材が溶解していた。水質調査の結果、生物活性炭吸着池において、活性炭層の深度増加に伴い pH が低下することを確認し、微生物代謝に起因する酸性物質がコンクリートの劣化要因であると推察した。さらに、浄水施設は、逆洗浄および壁面の高圧水洗浄に伴う摩耗などの物理的作用とセメント水和物の溶脱および酸性物質などの化学的作用の複合作用により劣化が生じると示唆された。

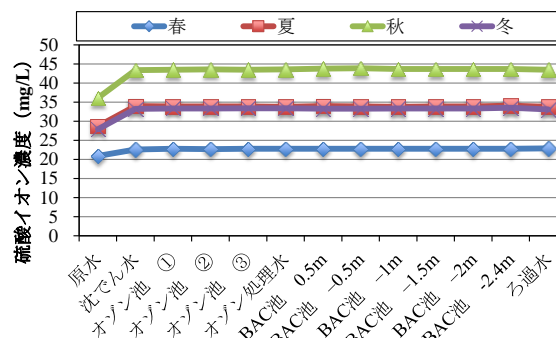
図-11 硫酸イオン濃度

図-11, 12に硫酸イオン濃度および塩化物イオン濃度を示す。水温の変動により絶対値に違いはあるものの、工程中の変動傾向は両者同様である。硫酸イオンや塩化物イオンが原水から沈でん水において上昇する傾向は、前述のPACなどの薬品の影響と考えられる。

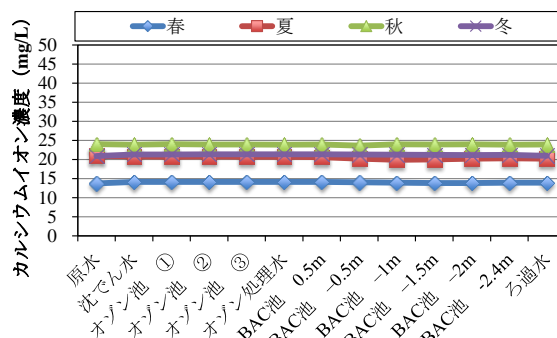
図-13 カルシウムイオン濃度

図-13にカルシウムイオン濃度を示す。図より、カルシウムイオン濃度の変化は浄水処理工程で確認されず、原水の濃度を維持している。ゆえに、カルシウムイオン濃度の変化から、施設特有の現象は把握できなかった。
