論文 アルカリ骨材反応を生じたタービン発電機架台の経年変化について

要旨:アルカリ骨材反応による膨張やひび割れが発生した伊方発電所1号機タービン発電機架台については、これまで構造の安定性を確認するため、膨張量や弾性係数などを把握し解析を行い、2005年までに報告してきた。その後、アルカリ骨材反応が収束した後も、構造物の監視を続けながらタービン発電機の運転を継続してきた。アルカリ骨材反応が確認された構造物について長期監視の事例が極めて少ないことから、本論文は、アルカリ骨材反応が生じた構造物の経年変化を計測管理しながら継続使用する維持管理の実例として示すものである。

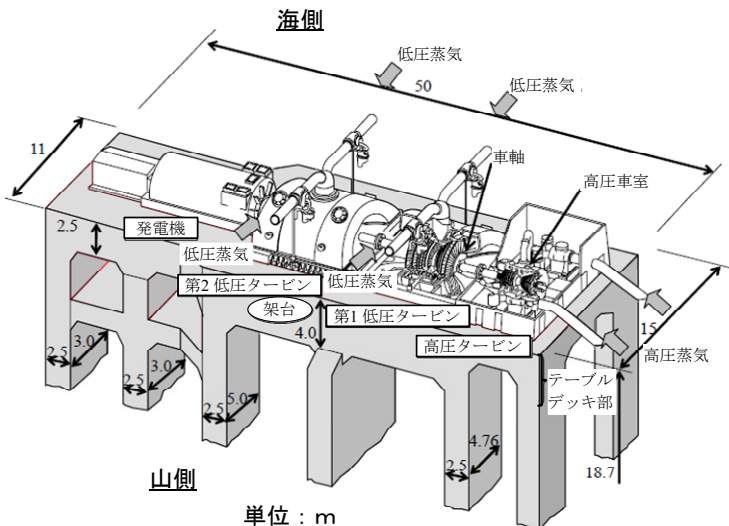
図-1 タービン架台 (TG架台) の概念図

1977年に営業運転を開始した伊方発電所1号機のタービンと発電機を支持する鉄筋コンクリート製のタービン発電機架台（以下「TG架台」という）においては、運転開始の数年後から変形やひび割れが認められはじめた。

また、実構造物からの採取コアによる試験調査等の結果、1987年頃、TG架台上部のテーブルデッキ部における変形やひび割れが顕著であり、原因はアルカリ骨材反応（以下「ASR」という）の顕在化であると判断した。

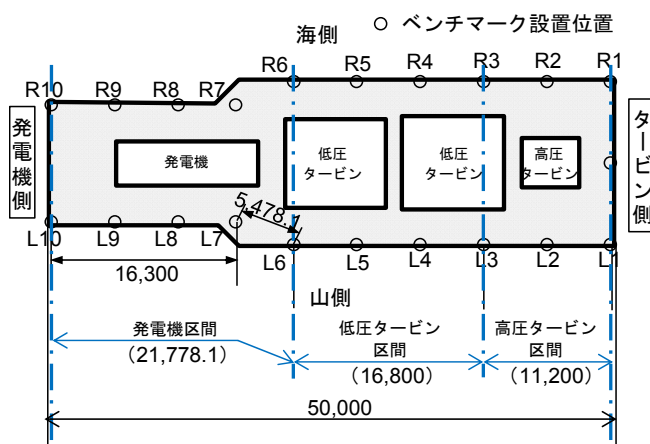
図-2 ベンチマーク位置と各区間のベンチマーク間の設定距離

TG 架台テーブルデッキの軸方向伸び計測用のベンチマーク位置を図-2に示す。ベンチマークは、テーブルデッキ上端に海側/山側それぞれ10箇所設置されており、1982年よりベンチマーク間距離を計測し、その合計値をテーブルデッキ軸方向伸びとして管理している。

1982年12月(第5回定期検査時)を初期値とした2014年までのテーブルデッキ軸方向伸びの推移を図-3に示す。テーブルデッキ軸方向伸びは計測当初(1980年代前半)は増加が顕著であったが、その後は鈍化し、1991年頃以降はほぼ一定で推移し、2007年頃以降は、海側・山側とも漸減傾向となっている。

また、2011年の運転停止以降は、減少が顕著である。これは、運転停止に伴い、コンクリートの伸びに影響する要因の一つであるタービンへの蒸気配管内の発熱がなくなり、気温による影響のみになったためと考えられる。

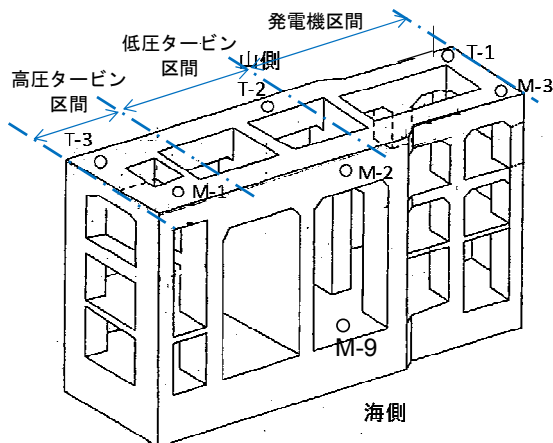
図-5 コンクリート内部温度計測箇所

海側は、3区間とも概ね20~40℃の範囲で推移し、山側は、高圧タービン区間（最高温度約50℃）が最も高く、低圧タービン区間（同約45℃）、発電機区間（同約40℃）の順に低くなる。山側のコンクリート内部温度が海側に比べ高い要因として、TG架台周辺の床開口が、山側は海側に比べ小さく、発電に伴う熱せられた空気が溜まりやすいことが考えられる。

ベンチマーク間距離の単位伸び量（図-4）とコンクリート内部温度（図-6）の関係を見ると、コンクリート内部温度が低い海側（3区間とも最高温度約40℃）において単位伸び量が大きく、山側においては、コンクリート内部温度が低い発電機区間（最高温度約40℃）の単位伸び量が最も大きい。このことから、TG架台においては、40℃付近にASRの反応を促進する温度範囲があったと考えられる。

更に、運転停止以降のテーブルデッキ軸方向の収縮量（海側7.9mm、山側8.3mm）については、コンクリート内部温度の低下による影響が大きい（表-2）。内部温度低下によるASR収束の状態変化はほとんどないものと考えられる。

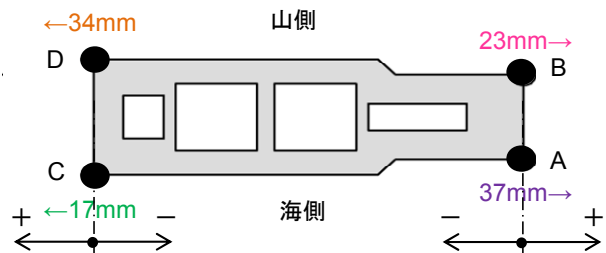
図-7 柱傾斜計測箇所と計測開始時の変位量

TG架台のコーナー部4箇所において、テーブルデッキ位置と柱脚位置（高低差約11m）の変位量の差を下げ振りにより2008年より計測している。TG架台の柱傾斜計測位置と計測開始時の変位量を図-7に示す。

計測位置4箇所のテーブルデッキ軸方向の変位量および海側・山側の変位量合計値の推移を図-8に示す。運転停止（2011年）までの変位量は、山側（B+D）は56~62mm、海側（A+C）は50~56mmであり、気温と連動しているが、年単位の变化は微少である。また、運転停止以降は、コンクリート内部温度の低下に伴い、変位量は減少している。

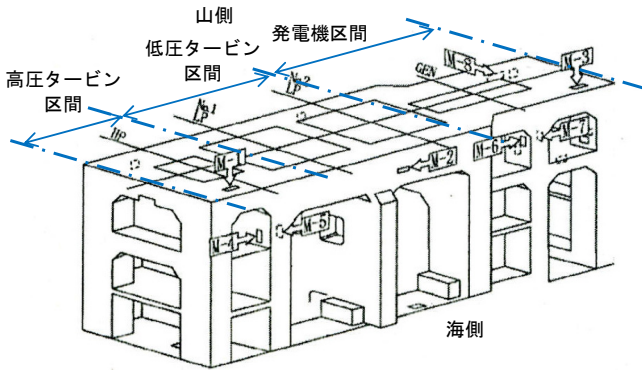
図-9 鉄筋ひずみ計測箇所

柱・梁の主筋に鉄筋計を設置し、鉄筋ひずみを 1986 年より計測している。計測箇所を図-9 に示す。

高圧タービン区間海側の梁主筋ひずみ (M-1) は図-10 に示すように、1990 年代前半のピーク以降は減少傾向であり、ベンチマーク間距離の伸び量と整合する。

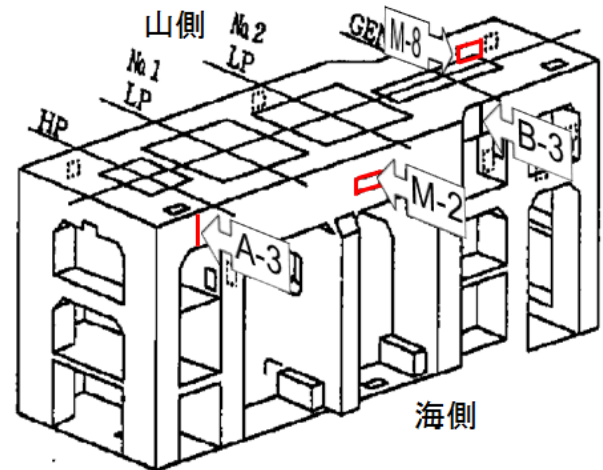
図-11 梁せいひずみ計測箇所

梁側面に変位計を設置し、低圧タービン海側 (M-2)、発電機山側 (M-8) において、梁せいひずみを 1996 年より計測している。また、高圧タービン海側 (A-3) および発電機海側 (B-3) において、梁せい変位を 2003 年より計測している。計測位置を図-11 に示す。

M-2 および M-8 における梁せいひずみおよびコンクリート内部温度の推移を図-12 に示す。M-2 は、計測開始当初伸びていたが、2002 年以降は、 $-150\mu \sim +200\mu$ である。M-8 は、計測開始以降、概ね $0\mu \sim -300\mu$ であり、2 箇所とも内部温度の増減に連動して変位も増減している。また、運転停止 (2011 年) 以降は、収縮傾向を示している。

A-3 における梁せい変位およびコンクリート表面温度の推移を図-13 に示す。A-3 は、 $-0.2\text{mm} \sim +0.2\text{mm}$ の範囲でコンクリート表面温度の増減と連動し、運転停止 (2011 年) 以降は、コンクリート表面温度の低下に伴う収縮傾向を示している。

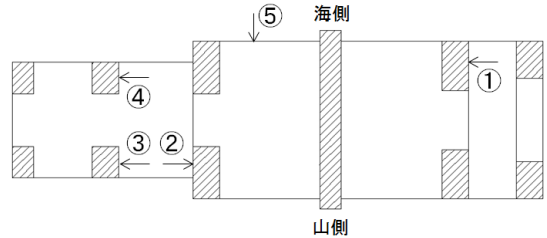
図-14 コンクリート圧縮強度試験位置

TG 架台のコンクリート圧縮強度試験位置と試験結果を図-14、表-3に示す。

コアサンプルによる圧縮強度試験を2002年に行い、設計基準強度 20.6N/mm^2 を上回っていることを確認している。

さらに、強度低下がないことを確認するため、圧縮強度試験位置の近傍でリバウンドハンマーによるコンクリートの反発硬度計測を2008年より実施し、大きな変化がないことを確認している(図-15)。

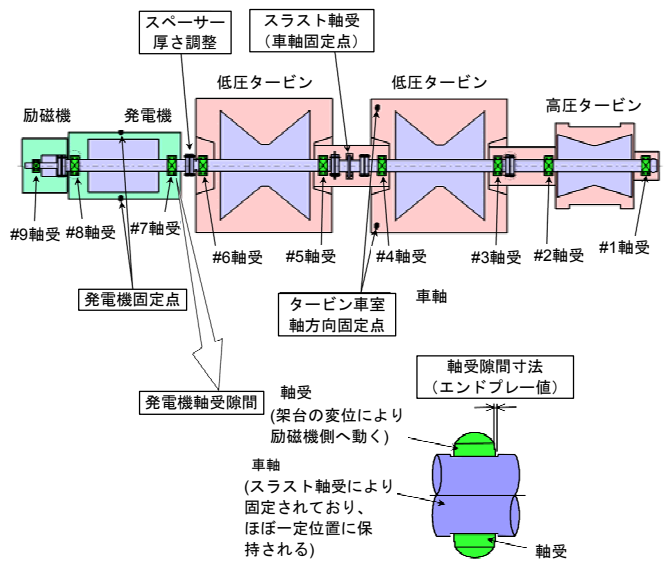
図-16 タービン発電機本体の隙間寸法の概念図

蒸気タービン車軸は、発電機車軸と結合され、スラスト軸受けにおいて位置決めされている。テーブルデッキ部に伸びがあった場合は、発電機の軸受けと車軸の相対位置を示す発電機軸受隙間寸法(エンドプレー値)の変化で把握できる。なお、この相対位置の変化は、定期検査時に必要に応じてスペーサを組み込み修正することとしている。

現在は、テーブルデッキの軸方向伸び量および海側・山側の軸方向伸びの差は38.4mm、15.1mmであり、2004年の構造解析において設定した50mm、16mm以内に収まっており、構造上問題ないと考えられる(図-17)。また、前報告の2004年以降2011年の運転停止まで、発電機の軸受けと車軸の相対位置の変化に対し、スペーサの修正実績はなく、運転にも問題は生じていない。
