論文 東北地方太平洋沖地震により非耐力壁が損傷した SRC 造建物の損傷評価

衣笠 秀行*1・豊田 陽平*2・向井 智久*3・田沼 毅彦*4

要旨: 修復性の観点から建築物の性能を考える新評価体系プロジェクト²⁾において収集された損傷評価データベース (以下, DB) に基づき, 東北地方太平洋沖地震において非耐力壁に被害を受けたSRC造建物の損傷評価を行った。この結果, 1.方立て壁の損傷状況から被害建物の全体変形角がおおよそ 2~3/1000 程度と推定された。2.損傷評価DBに格納された実大一層一スパン試験体データ (典型的な住宅用途開口配置の非耐力壁を有する) から, 実被害建物の総ひび割れ長さおよび各階のひび割れ量分布が妥当な精度で推定可能であることを示した。3.一方, 被害建物の剥落量を評価できず, この原因として経年劣化の影響が推察された。

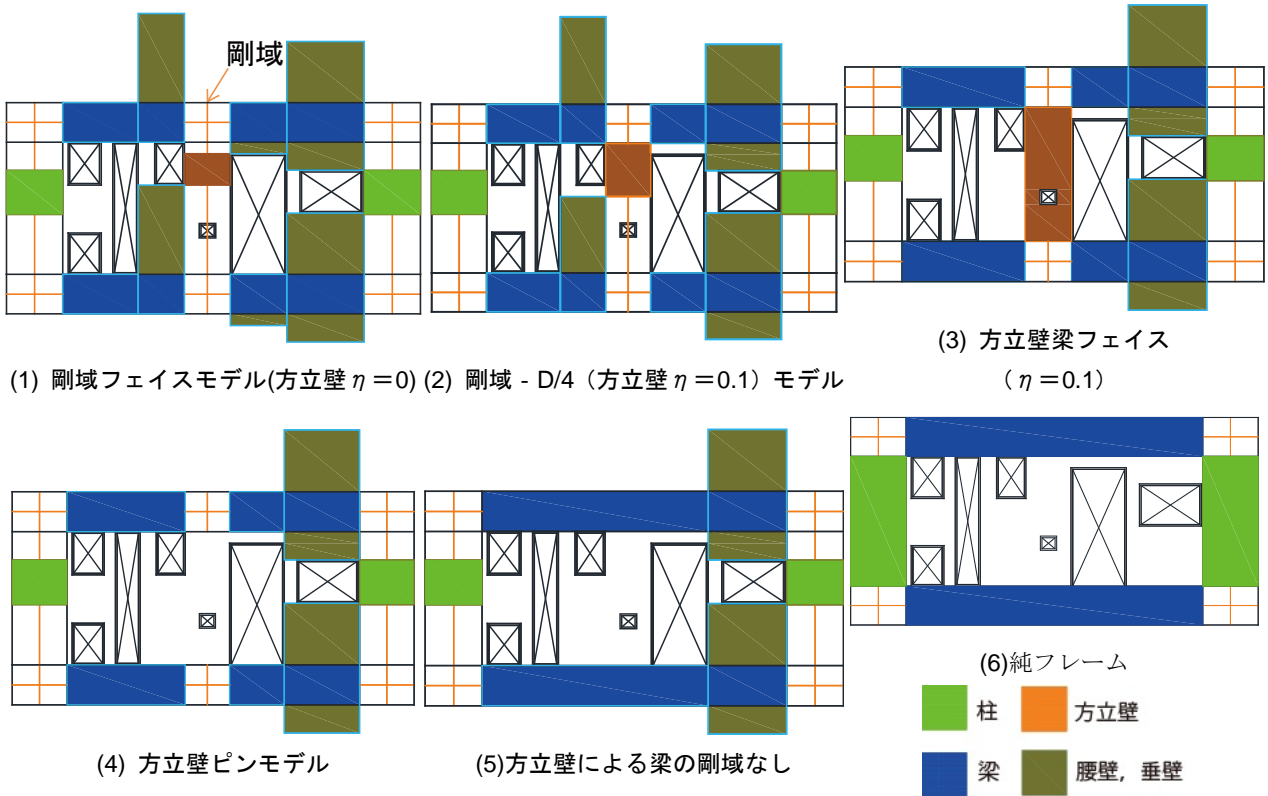
図-5 解析モデルの移り変わり

損傷進展に伴い3つの要素(剛域, 方立壁の負担軸力, 壁部分大破による喪失)に着目して解析モデルを決定した。図-5 (1)のモデル化は初期のモデル化である。モデル(2)は壁のひび割れ損傷により, 剛域長さが短くなるものとし, 方立壁の剛域を $D/4$ 低減した。また, 方立壁の軸力は水平変形の増大に伴って作用する軸力が増加することから軸力比 $\eta=0.1$ とした。モデル(3)は方立壁のひび割れが梁フェイス位置まで進行することにより, 方立壁の剛域が梁フェイス位置まで低減したものである。モデル(4)は方立壁が破壊し水平の剛性耐力が喪失したとみなしたものである。但し, 軸剛性は残り, その結果方立壁間の梁の剛域も残存するとした。モデル(5)は方立壁の破壊の進展により方立壁の軸剛性も喪失し, それに伴い方立壁間の梁の剛域も喪失するものである。モデル(6)はさらに損傷が進展し非耐力壁がすべて喪失するものとし, 純フレームモデルとした。なお, このようなモデル化を損傷進展に伴い適切につなぎ合わせることで本研究と同様の非耐力壁付フレームの実験結果を精度良く再現でき

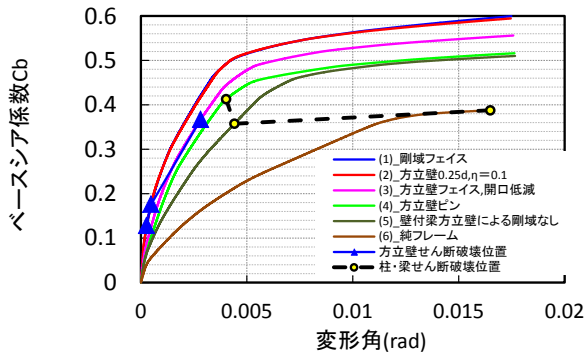
図-6 解析結果まとめ

(1), (2), (3)モデルでの切り替えでは方立壁がせん断破壊する前に剛域を低減したモデル化に移行すると考え, (1)→(2)→(3)までのモデルでの骨格曲線の切り替えポイントは方立壁のせん断破壊点(図-6中の青三角)とした。つまり, 図-6に示すように, どこか1箇所の方立壁がせん断破壊した位置から各モデルの骨格曲線を乗り移ることで得られた曲線が解析から決定される骨格曲線となる。

それ以降のモデルの切り替え((4)→(5)→(6))では, 柱・梁部材の破壊に先行して非耐力壁が破壊すると仮定し, 柱・梁のせん断破壊発生点を切り替えポイント(図-6中の黄色丸印)として骨格曲線を求めた。

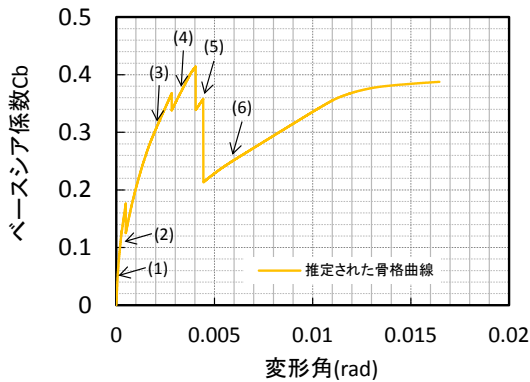
図-7 解析より求められた骨格曲線

図-2に示した典型的なひび割れ状況(5階第6スパン)からスパン中央の方立壁のひび割れは下部にまで広がっており、剛域がほぼフェイス位置まで進行しせん断破壊するより少し前の段階であったと推定される。この状況は図-5のモデル(3)からモデル(4)へ移行する少し前のものに対応している。図-7からモデル(3)の区間は0.5/1000から3/1000くらいまでであり、被害建物の全体変形角はおおよそモデル(3)の最終の2/1000~3/1000程度であったと推察される。このことは上で考察した変形分布と損傷集中階の対応と矛盾しない。

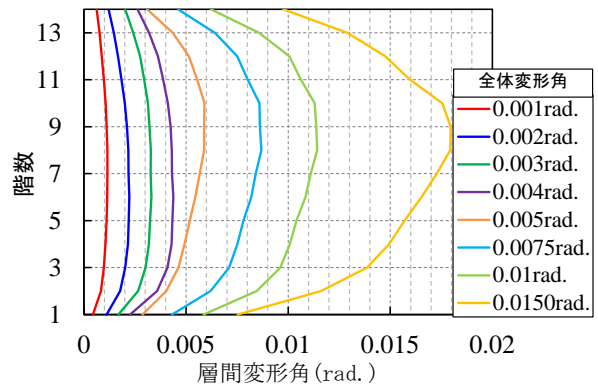
図-8 各階層間変形角分布

解析より得られた各階の層間変形角分布を図-8に示す。この図から、4/1000rad程度まではおおよそ2~10階に変形集中していることが分かる。この変形集中階は図-4のひび割れ率の大きな階(赤四角の多い階)と概ね一致している。その後変形を増加させ5/1000を超えると7~11階に変形集中することが見て取れる。

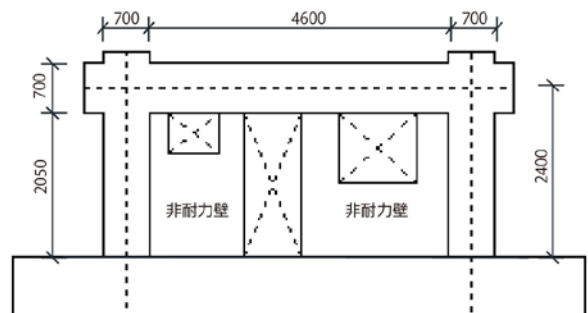
図-9 非耐力壁付き実大架構試験体形状

損傷評価DBに格納されている実大架構試験体⁵⁾の形状及び層間変形角が2.5/1000radにおけるひび割れ状況をそれぞれ図-9、図-10に示す。この試験体は共同住宅の共用廊下側に見られる典型的な開口配置の非耐力壁(壁厚12cm,壁筋D10@250)を有する1スパンの地震時

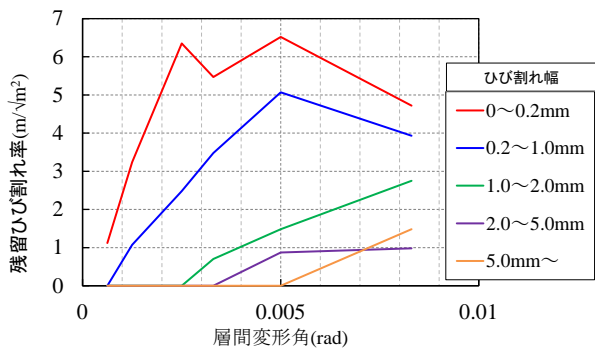
図-11 層間変形角-残留ひび割れ率関係

図-11に当該試験体データの非耐力壁部分の層間変形角-残留ひび割れ率関係を示す。DBにおけるひび割れ率では、層間変形角0.5/1000から0~0.2mm幅のひび割れが発生し、2/1000まで増加傾向を示し、5/1000で最大となる。0.2~1.0mm幅のひび割れは層間変形角1/1000付近から発生し、5/1000まで急激に増加する。

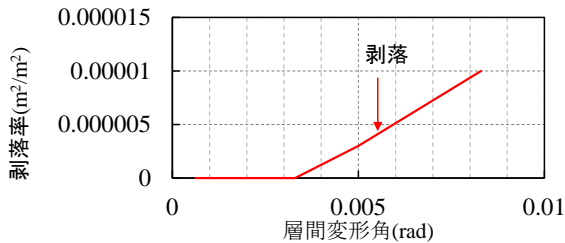
図-12 層間変形角-剥落率関係

図-12に図-11同様、非耐力壁部分の層間変形角-剥落率関係を示す。なお、剥落率は剥落面積(未落下の剥離部分も含む)を非耐力壁の面積で除したものである。剥落率は層間変形角3/1000で発生し、直線的に増加する。

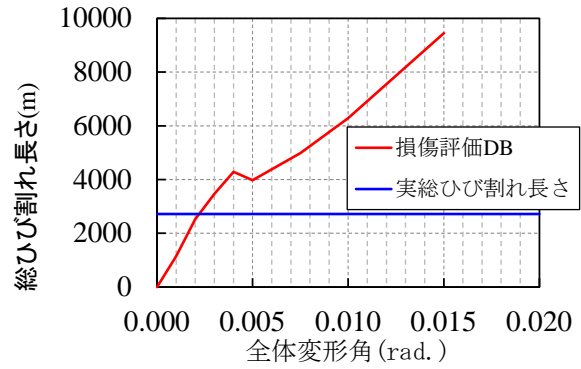
図-13 全体変形角-総ひび割れ長さ

体の総ひび割れ長さを比較して図-13に示す。なお、横軸は、全体変形角を示している。図より交差する点が2/1000~3/1000程度となっていることが分かる。この値は4.2で解析より推定された全体変形角の値とほぼ一致しており、ひび割れ修復費用算出に必要な総ひび割れ長さ評価が当該実験データに基づき妥当な精度で行われていることを示している。

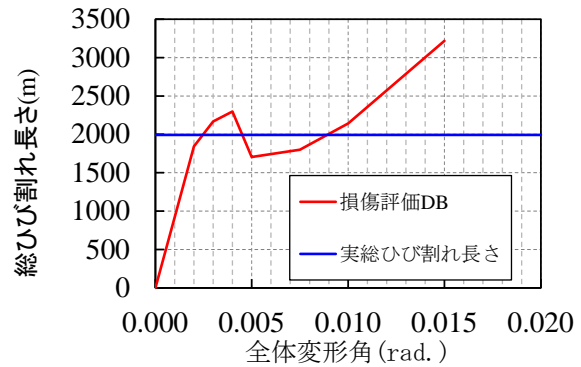
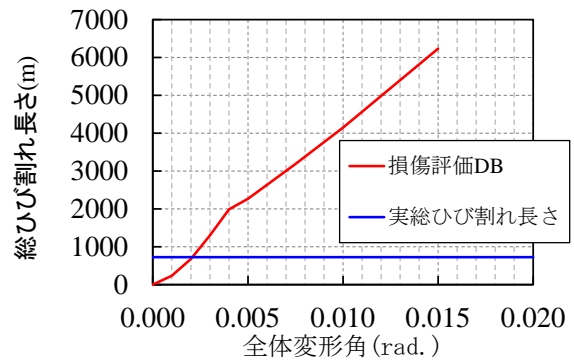
ひび割れ幅が0.3mm以下および、0.3mm以上についても同様に、当該実験データから推定された全体変形角—建物全体の総ひび割れ長さ関係と被害建物全体の総ひび割れ長さを比較して示したのがそれぞれ図-14、図-15である。

0.3mm以下および以上ともに当該実験データから推定される総ひび割れ長さは2/1000を越えたあたりで実被害の量に到達しており、4.2で推定された全体変形角を考え合わせると、総ひび割れ長さが当該実験データを用いて精度よく推定できたとと言える。

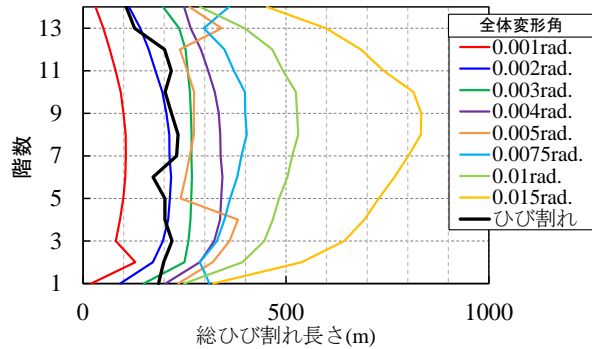
図-17 各階ひび割れ長さ

以上が建物全体のひび割れ、剥落の比較であるが、次にひび割れの階方向への分布をみることにする。図-17は各階に発生した実ひび割れ量(図中の黒線)と当該実験データ及び解析から推定されたひび割れ量(図中のカラー線)の分布を示している。なお、推定ひび割れ量(図中のカラー線)が5/1000rad.程度で一度減少するのは図

図-12に見られるようにこの変形角前後からコンクリートの剥落が多く発生するためである。この図から、2/1000の変形角において実ひび割れ分布と当該実験データから推定されたものが精度よく一致しており、先に述べた総量のみならず、各階における分布をよく評価できていると考えられる。

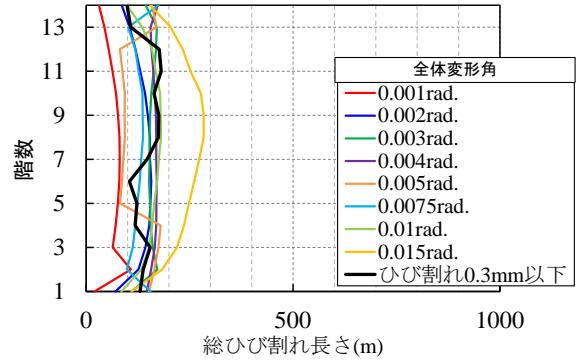
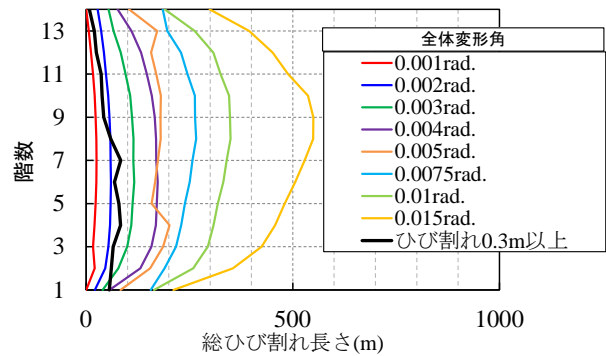
同様に、ひび割れ幅 0.3mm 以下、以上の分布を示したものが図-18、図-19 である。0.3mm 以下ではひび割れ分布にばらつきがあるが、全体的におおよそよく推定ができていていることが見てとれる。
