## 報告 東山動植物園のコンクリート製恐竜像の内部調査

**要旨**：名古屋市東山動植物園に、昭和13年に完成した3体のコンクリート製恐竜像が存在する。東山動植物園とともに歴史を歩んできた。76年間、補修等の手を加えられずに現在に至っている。外観の様々な部分にひび割れ等の劣化が目立ち、修復や補強が必要となり調査が開始された。そこで、本研究では恐竜像の内部に入り、修復が必要となる部分の構造と劣化程度の調査を行った。その結果、恐竜像内部の鉄骨・鉄筋の図面化を行い、鉄骨の劣化程度を明らかにした。また、3Dスキャンデータを用いて恐竜像の全体像と外皮厚さを測定した。さらに、内部の劣化状況を内視鏡を用いて調査し、腐食による鉄骨の途切れを確認した。

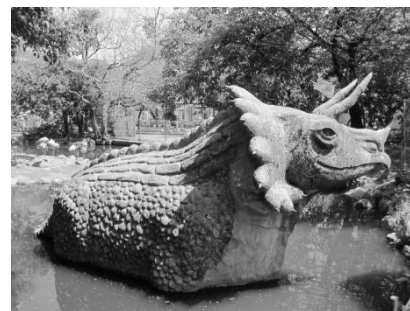
写真-3 トリケラトプス

東山動植物園には、写真-1～写真-3に示すブロントサウルス、イグアノドン、トリケラトプスの3体のコンクリート製恐竜像<sup>1-4)</sup>が存在する。開園から1年後の昭和13年に完成し、東山動植物園と共に現在まで76年の歴史を歩んできた。現状、ブロントサウルスの首やイグアノドンの腕等にひび割れ<sup>5,6)</sup>が入っている。地震動時の転倒の危険性を考慮し、イグアノドンの両腕は木製の松葉杖で支えられている状態である。このまま手を加えなければこれらの恐竜像を安全に存続させることは困難である。

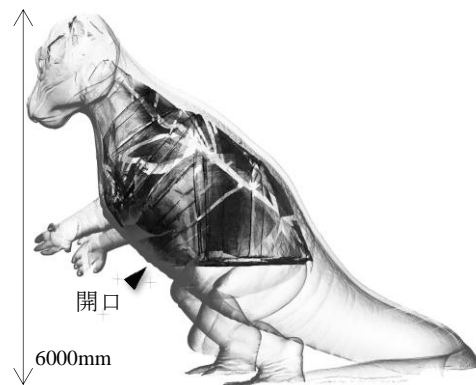
図-2 イグアノドンの全体像

恐竜像の外側から測定した外側部分と内側から測定した内側部分を組み合わせることで、図-1と図-2のように外側部分と内側部分を同時に見ることができ、空洞を有する恐竜像の全体像を得ることができる。

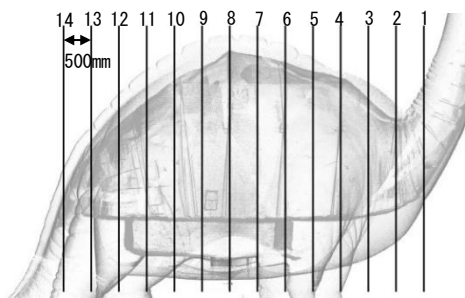
図-3 外皮の測定位置(プロントサウルス)

図-3と図-4に示すように500mmごとに、恐竜像の3Dスキャンデータの外側部分と内側部分を組み合わせてできる隙間の距離を測り、外皮厚さとする。外皮厚さを図-5と図-6に、具体的数値を表-1と表-2に示す。

プロントサウルスの腹番号⑦～⑪の部分の外皮厚さが周りの⑤⑥⑫と比べると薄くなっている。これは図-1の腹部の開口の周辺がくぼんでいるからである。このくぼみは、恐竜像作製時、左官職人が作業のため内部に入る入口であった様である。さらに、腹部の重量を減らし足部にかかる力を減らすためと考えられる。

プロントサウルスの背中側番号⑥、イグアノドンの背中側番号⑦の外皮厚さは62mmである。両恐竜像とも背中の中あたりまでの外皮が薄くなっている。これも、重量を減らす工夫と考えられる。

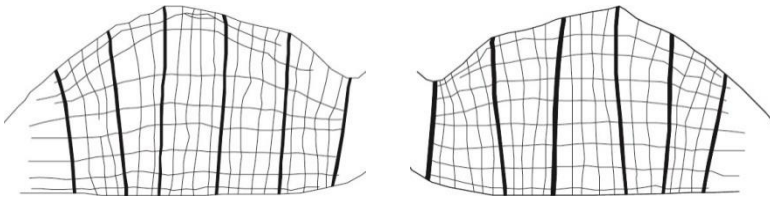
図-11 鉄筋の位置(ブロントサウルス, 左図は左内側, 右図は右内側)

鉄筋探知機を用いて、鉄筋の位置と鉄筋部のかぶり厚さの測定を行った。図-11と図-12にブロントサウルスとイグアナドンの鉄筋の位置を示す。図-13～図-16に鉄筋部のかぶり厚さを示す。左図が体の方向に沿った鉄筋(以下、横鉄筋と表す)、右図が垂直方向の鉄筋(以下、縦鉄筋と表す)である。かぶり厚さは、図内で分かりやすく示すようにその数値を丸の大ききで表している。

かぶり厚さを左右内側面、鉄筋の縦横の向きでそれぞれ平均値を算出する。左内側の横鉄筋で21.8mm、左内側の縦鉄筋で11.7mm、右内側の横鉄筋で19.4mm、右内側の縦鉄筋で11.1mmとなっている。右内側と左内側を比べると、右内側の方が縦横ともにかぶり厚さが小さい。かぶり厚さと目視調査の結果、恐竜像の外皮は内側から見て、内側のモルタル、縦鉄筋、横鉄筋、金網、外側のモルタルの順であることが分かった。また、右内側は東に面しており日射を受けるが、左内側の西側には木が生い茂っており日射が当たらない。右内側の鉄筋の方が日射で温度変化をし、その影響で鉄筋が体積変化を繰り返す、モルタルが浮き剥がれ落ちている部分もある。

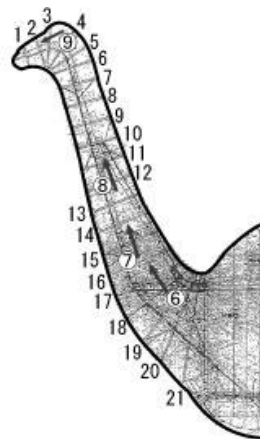
図-17 撮影の位置と向き(ブロントサウルス)

撮影位置と向きを図-17と図-18に示す。プロントサウルスの首にはリング状にされた山形鋼(L-25×25×3mm)が21本存在している。それらの鉄骨を図-17に示すように番号を付け、以下「リング○(番号)」と表す。

縦鉄骨は写真-6に示すように上部下部に2本ずつの計4本で構成される。リング15の位置で上部2本がボルトで固定され、上部1本と下部2本になる。写真-7に縦鉄骨が3本の部分と、リング12, 13が腐食しリングが途切れている部分を示す。写真-8に3本の縦鉄骨が1つに結合され、上部と下部右側の縦鉄骨が中断し、下部左側の縦鉄骨のみが首の最深部(頭部方向)へと伸びていく様子を示す。以上より、縦鉄骨は首の根元では4本、リング15からリング10までが3本、リング10から最深部(頭部方向)にかけては1本となっていることが分かる。モーメントの一番大きい首の根元で、縦鉄骨の本数が一番多い。

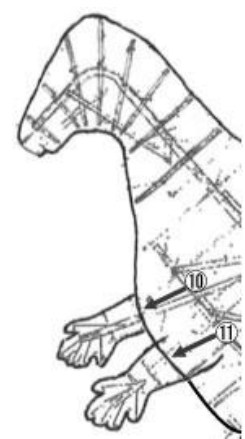
図-18 撮影の位置と向き(イグアナドン)

イグアノドンの右腕内部を写真-10に、左腕内部を写真-11に示す。両腕ともリング状の鉄筋の外側には、縦鉄筋、金網、モルタルがある。腕の内部はリング状の鉄骨ではなくリング状の鉄筋を用いている。腕内部のリング状の鉄筋を見てみると、左腕はきれいに施工されているが、右腕は乱雑に施工されている。また、腕内部には空洞部分の補強鉄骨の一部から縦鉄骨が入り込んでいる。その本数が左腕は1本、右腕は3本と異なっている。右腕に入り込む3本の縦鉄骨は腕内部では1本にまとまっている。この鉄骨は宙に浮いている状態で腕内部の鉄筋とは針金で軽くつながっているだけであり、構造的な役割は果たしていないと考えられる。よって、イグアノドンの両腕は、モルタルと鉄筋で構成される筒形上の外皮で胴体に支えられていると考えられる。

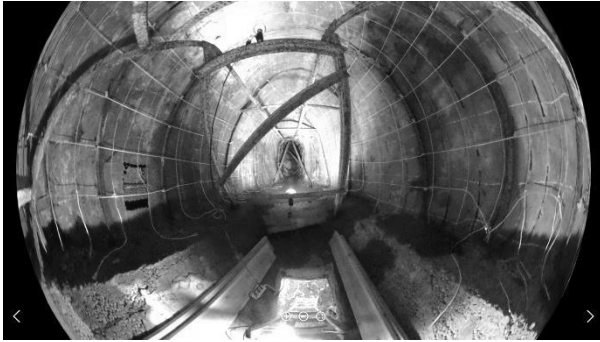
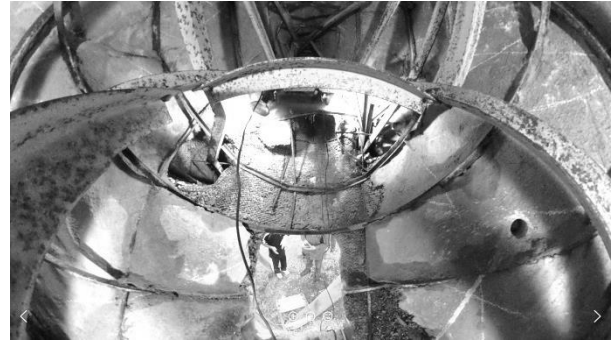
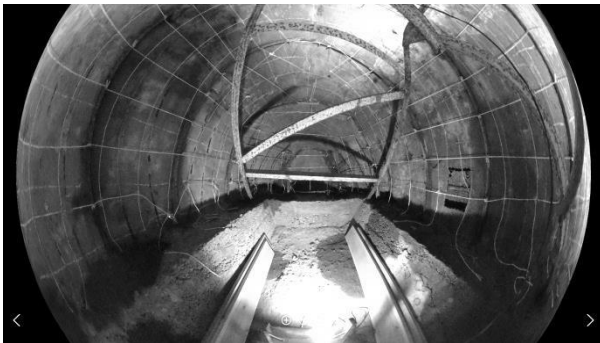
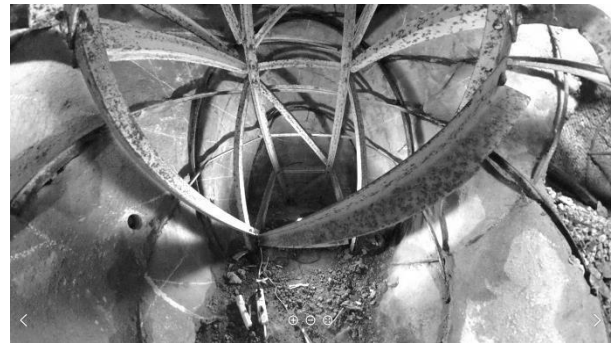
写真-12～写真-15に恐竜像内部の全天球撮影を示す。超広角レンズを使用することでカメラを中心として全方向を撮影することができる。写真-12～写真-15は全天球の内、首側半分と尻尾側半分の前後に2分割して示す。この画像により恐竜像内部の全体像を示すことができる。
