# 報告 大河津分水旧可動堰におけるコンクリート構造物の劣化損傷状況

**要旨:** 2011年まで約80年間供用されてきた、信濃川の大河津分水旧可動堰における主要なコンクリート構造物である管理橋および堰柱について、劣化損傷状況を把握することを目的とした。解体に伴って現地調査を行い、管理橋については底面損傷図を、そして堰柱については配筋予想図および損傷図を作成した。また、解体時に採取した鉄筋について引張試験を行った。結果として、旧可動堰には鉄筋露出などの損傷が確認されたものの、長期間供用された構造物としてはそれほど大きな劣化がないことが判明した。

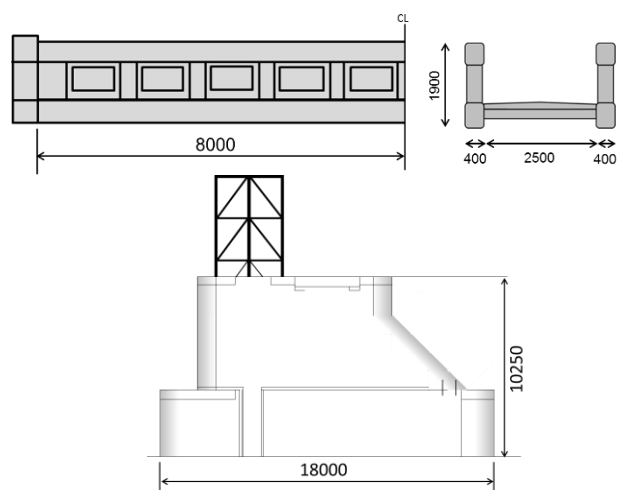
管理橋は旧可動堰の堰柱上に設けられており、全長180m、幅員2.5m、支間長16.5mの鉄骨鉄筋コンクリート下路式単純T形梁10連で構成されていた。管理橋を右岸側から順に第1管理橋～第10管理橋と呼称する。また、1径間のうち横桁ごとに右岸から順に1～12ブロックと分けした。

堰柱の幅員は3.5m、奥行きは18m、高さは約10mで、橋脚部のみの高さは約5.8mである。また、堰柱は昭和39年(1964年)に嵩上げ工事が行われており、上端から約2mは嵩上げされた部分である。旧可動堰の堰柱は10基設けられており、右岸側から1号堰柱～10号堰柱と呼称する。

図-2 管理橋および堰柱の概略寸法

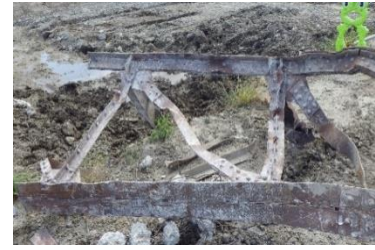
写真-4 内部鉄骨の状況

管理橋の内部には、写真-4 のように鋼材を組み合わせてできた鋼トラス構造が存在していることが確認できた。管理橋内部に配置されている鉄筋および鉄骨を資料や解体時に撮影した写真より確認し、図-3 のような全体の鉄骨配置図と、図-4 のような断面図を作成した。鉄骨は主に 2 本の山形鋼を組み合わせた形で構成されており、下フランジ部では、山形鋼の間にガセットプレートが存在し、それ以外の箇所ではリングのようなものを間に挟み接合されていた。上フランジ部では、ガセットプレートが挟まっている箇所以外は全体に鉄板が挟まっている構造であった。また、2 本の主桁を結ぶ横桁は I 型鋼であった。

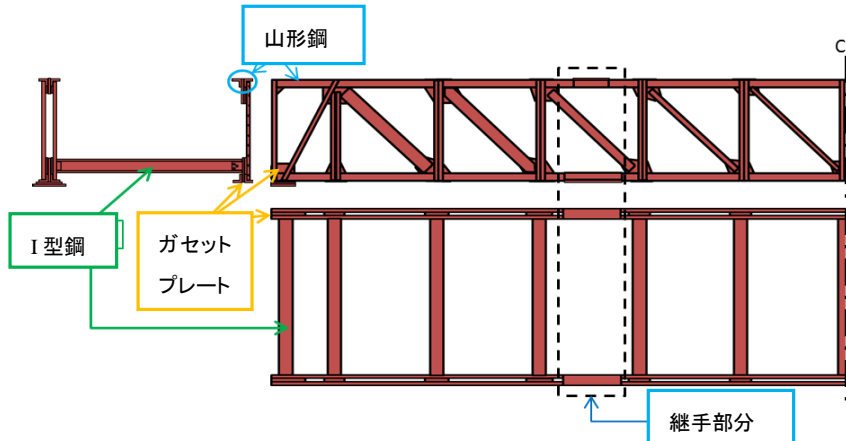
図-3 管理橋内部鉄骨図

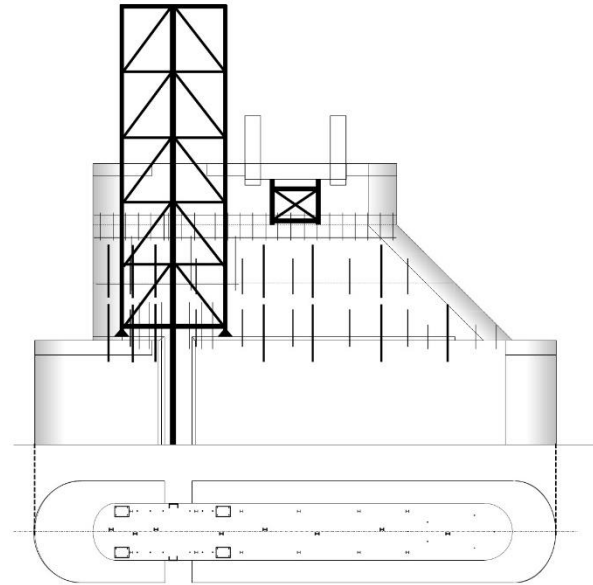
実地調査により確認されたが、過去の文献にはこれらの配筋状況について詳しく記述および図化されたものは存在していなかったため、解体途中および解体後に撮影した写真をもとに、配筋予想図の作成を行った。第8堰柱の上面配筋状況をもとにした予想図を図-10に示す。

堰柱基部上面より約1.7mの位置に打継面を貫くように軌条が配置されていた。解体時の実際の軌条および番線を写真-7に示す。この軌条の端部には番線がくくりつけられていることがわかる。また、この軌条は各堰柱において、長さも位置も配置も一様ではなかったことから、これらの軌条は、厳密に定められて配置されていたわけではなく、主に堰柱を打設する際に型枠を固定する役割と、加えて打継部の上下が一体化した構造となるような役割を担っていた可能性が考えられる。

堰柱基部から約4.0mの高さには異形丸鋼や丸鋼による鉄筋網が周囲を取り囲むように配筋されていた。これらは1964年(昭和39)に行われた堰柱かさ上げの際に、既設部と新たに打設する部分の付着を確保する目的で配置されたものと考えられ、打設時の状況を記録した文献2)において、コンクリート接着剤と共に径19mmの異形丸鋼を使用したとの記述が確認された。

図-10 堰柱内部配筋予想図(第8堰柱)
