報告 供用中の鋼板接着補強 RC 床版における弾性波による内部損傷の非 破壊調査

一色 智彦*1·鈴木 真*2·藤原 理絵*3·鎌田 敏郎*4

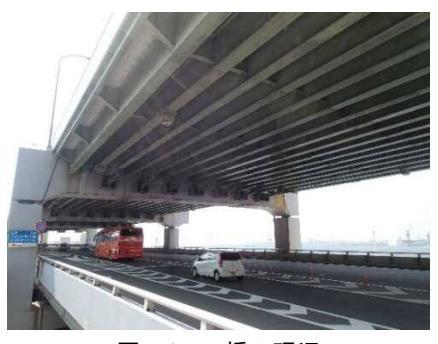
図-1 A橋の現況

本研究では,兵庫県神戸市内の主要幹線道路に位置するA橋(連続鋼鈑桁橋)におけるRC床版を対象とした。 図-1に現況を示す。本橋では,約18年前にRC床版に対する鋼板接着補強が施されており,その後,詳細点検 等の結果より,床版内部の損傷が進行していることが懸 念された。そのため,損傷の進行状況や,さらなる補修・ 補強の必要性について判断する必要性が生じ,非破壊試 験を適用した調査を実施することとした。非破壊調査の 方法には,測定作業が比較的簡易で,コンクリート中の 鉄筋や粗骨材の影響を受け難い衝撃弾性波法¹⁾を適用す ることとし,床版の上面および下面から,それぞれ調査 を行った。

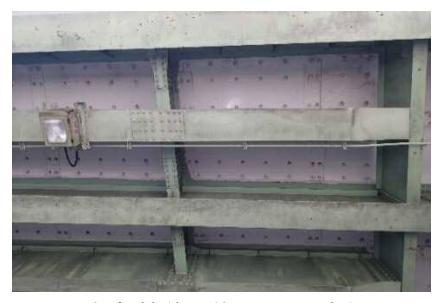
図-2 鋼板接着の状況 (RC 床版下面)

*1 神戸市みなと総局 技術部工務課港湾工務係 (正会員) *2 大阪大学大学院工学研究科 地球総合工学専攻 博士後期課程 (正会員) *3 大阪大学大学院工学研究科 地球総合工学専攻 博士前期課程 *4 大阪大学大学院工学研究科 地球総合工学専攻 教授 博(工) (正会員) が行われている(図-2参照)。鋼板の厚みは *t*=4.5mm で あり, RC 床版下面との接触面にエポキシ樹脂が注入さ れている。また,図-2に示すように,橋軸方向に 1m間 隔でアンカーボルトが設置されている。

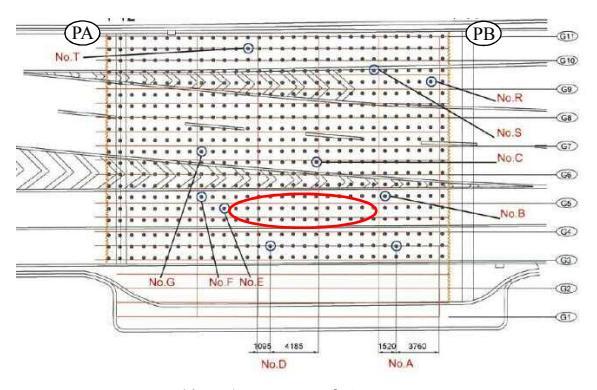
図-8 第一径間の測定位置図(下面)

いる状況で行った。本調査を行った各径間の走行車線側 は、第一径間では比較的健全であり、第二径間には損傷 が多いと推定されていた。そのため、本研究では、第一 径間に対しては健全箇所を、一方、第二径間に対しては、 損傷想定箇所を対象とすることとした。これに従って、 健全箇所から3箇所、損傷想定箇所から2箇所(調査箇 所は図-8 および図-9 中の赤丸部に位置する)につい て測定を行った結果を図-24に示す。各測定において20 回の打撃を行ったが、データにばらつきがあったため、 相互相関により10回分のデータを抽出し、それぞれ全 健全箇所60回分および全損傷想定箇所20回分の平均値 を算出した。 図-24 からわかるように、鋼球径を変化させても、健 全箇所と比較して、水平ひび割れがある場合ではピーク 周波数が大きくなる傾向を示した。特に、 φ12.5mmの鋼 球での結果においてその傾向が顕著であり、これは、こ の直径の鋼球により入力される弾性波の波長が床版下面 と水平ひび割れとの間で発生する多重反射を励起するの に適した条件であるためと考えられる。

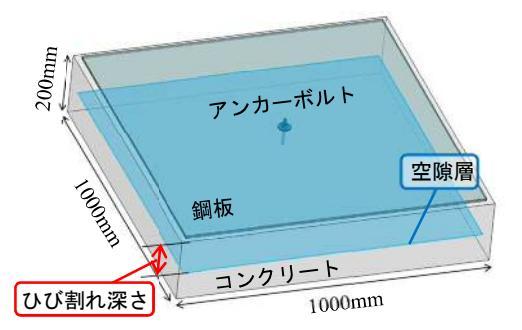
図-19 解析モデル概要(アンカーボルトあり)

床版下面から鋼板を介して衝撃弾性波法を適用した場 合における受信波の周波数特性を把握するために,本調 査の事前に解析的検討を実施した。解析に用いたモデル の概要を図-19に示す。

コンクリート部材の寸法は,長さ1000mm×幅1000mm ×厚さ200mmとし,その上部に厚さ4mmのエポキシ樹 脂および厚さ4.5mmの鋼板を設けた。モデルの中央部に は,打ち込み深さ50mmのアンカーボルトを設置したも のと,ボルトのないものの2種類のモデルを作成した。 ひび割れ深さは,コンクリート底面からの距離とし, 40mmから200mm(健全)まで10mmごとに設定した。 打撃による弾性波の入力波形を図-20に,物性値を表-3に示す。
