# 報告 地下鉄トンネルにおける塩害対策工事の実施とモニタリング結果

**要旨：**地下鉄トンネルの塩害に対し、漏水に含まれる塩分の影響について原因究明を行い、塩害検討区間の選定、補修箇所の判定と決定、犠牲陽極材等による補修方法という一連の塩害対策システムを構築し、塩害対策工事を実施している。その過程において補修方法等に課題が見つかり、それに関する検討および改善を行うとともに、実施箇所のモニタリングを進めてきた。補修方法の改善では、断面修復材およびはつり範囲の変更を行うこととした。また、モニタリングの結果からは補修方法の効果が確認されたが、犠牲陽極材の効果持続時間については更なる調査が必要なことが判明した。

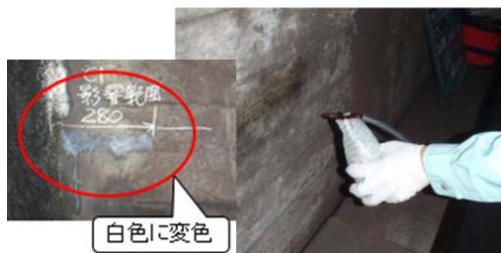
写真-1に示すように硝酸銀溶液噴霧法を用いて白色に変色した範囲では、打音検査を行って濁音がある箇所はハンマードリル等で劣化部分のはつりを行う。建設時や以前の補修時における施工不良以外は、塩害により鉄筋が腐食して錆の膨張が原因で被りコンクリートが浮き、はく離を起こしている。図-3に示すように塩害の補修では濁音範囲である浮いている部分をすべて撤去することになるが、はつり箇所内に露出した鉄筋の最外縁が腐食している場合には濁音のない範囲（追加範囲）もはつり範囲を拡大し、すべて健全な鉄筋を確認することとした。これはできる限り鉄筋の腐食を取り除くとともにコンクリート中の塩化物イオンも撤去することで、さらに塩害による劣化を少なくするためであった。

だが、劣化に伴い撤去する範囲の外周部は浮きの状態ではなくコンクリート強度も確保されていることから、はつり作業に相当の時間と労力を要しているばかりでなく、硬いコンクリートをはつることから構造物自体への悪影響も懸念された。今回の補修方法における基本的な考え方は、トンネル内面の塩分濃度を硝酸銀溶液噴霧法である目安のもと判定しているのであり、コンクリート内に浸透した塩化物イオンすべてを取り除くことは想定していない。すでに浸透した塩化物イオンにより今後鉄筋の

したがって、図-3に示すように最外縁の鉄筋に腐食が確認されても著しい腐食ではなく、コンクリート強度が確保されている場合、提案箇所はそれ以上のはつりは行わないこととして補修作業の効率化を重要するように施工法の改善を図ることとした。

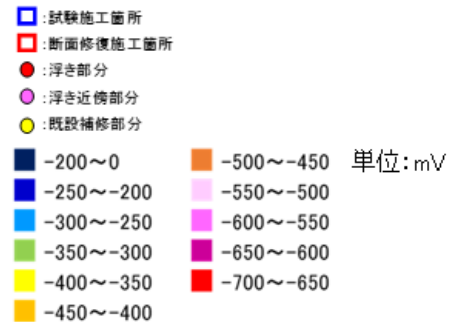
図-5 隅田川B線 13k163m(5年10か月)の状況

自然電位の測定結果では、表-5 に示す評価基準によると、漏水の影響を受けていない部分は図-4 に示すように貴側(-200mV以上)に変化し、鉄筋の腐食は起こっていないと考えられる。だが、漏水または漏水跡が発生している部分については図-5 に示すように卑側(-350mV以下)に変化している部分が多かった。この値からは鉄筋の腐食が発生していることになるが、その後のはつり調査では著しい腐食は見られなかった。

今後、漏水により塩分がコンクリート内に浸透して鉄筋腐食が進行する可能性は高く、塩害対策の補修方法を実施するにあたり、再漏水が起きにくく長時間効果が期待できる止水工を施す必要性が再確認されたことになる。
